③植生状況調査

(1) 北須賀地区

ア. ヨシ原造成工事の概要

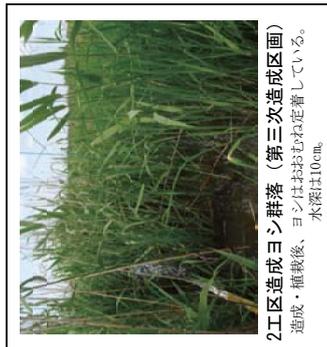
2工区造成ヨシ群落 (第三次造成区画)
造成・植栽後、ヨシはおおむね定着している。
水深は10cm。

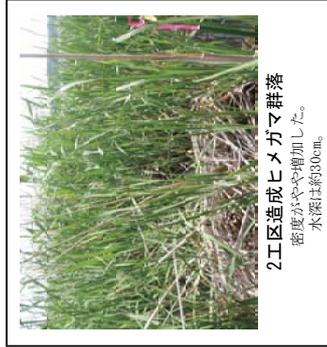
2工区造成ヒメガマ群落
密度がやや増加した。
水深は約30cm。

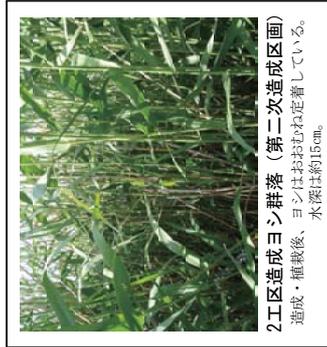
2工区造成ヨシ群落 (第二次造成区画)
造成・植栽後、ヨシはおおむね定着している。
水深は約15cm。

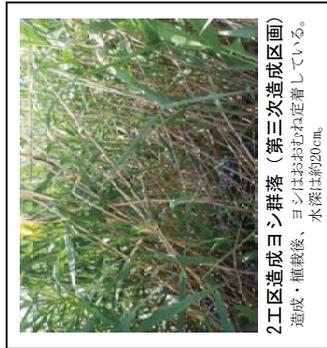
2工区造成ヨシ群落 (第三次造成区画)
造成・植栽後、ヨシはおおむね定着している。
水深は約20cm。

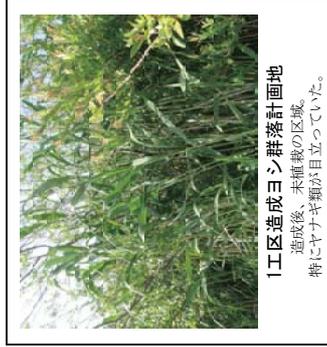
1工区造成ヨシ群落計画地
造成後、未植栽の区域。
特にヤナギ類が目立っていた。

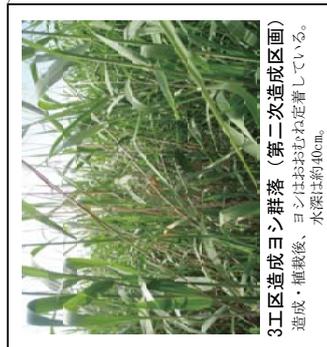
3工区造成ヨシ群落 (第二次造成区画)
造成・植栽後、ヨシはおおむね定着している。
水深は約40cm。

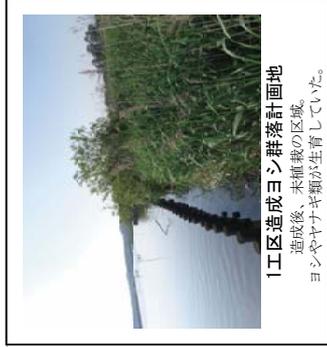
1工区造成ヨシ群落計画地
造成後、未植栽の区域。
ヨシやヤナギ類が生育していた。

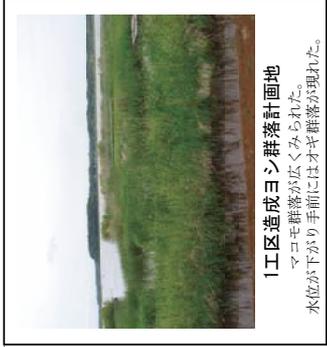
1工区造成ヨシ群落計画地
マコモ群落が広くみられた。
水位が下がりがり手前にはオギ群落が現れた。

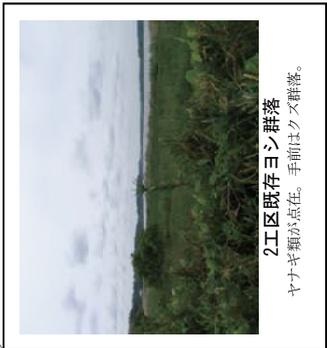
2工区既存ヨシ群落
ヤナギ類が点在。手前はクズ群落。

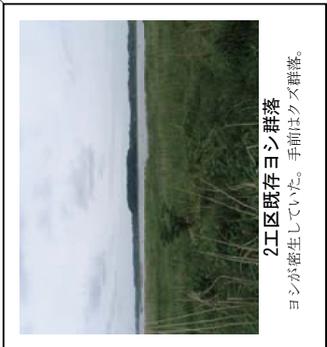
2工区既存ヨシ群落
ヨシが密生していた。手前はクズ群落。

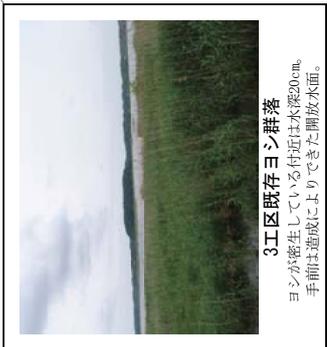
3工区既存ヨシ群落
ヨシが密生している(水深は水深20cm。
手前は造成によりできた開放水面。

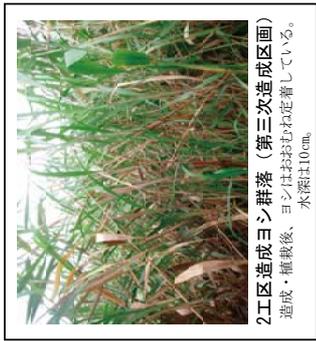
2工区造成ヨシ群落 (第三次造成区画)
 造成・植栽後、ヨシはおおむね定着している。
 水深は10cm。

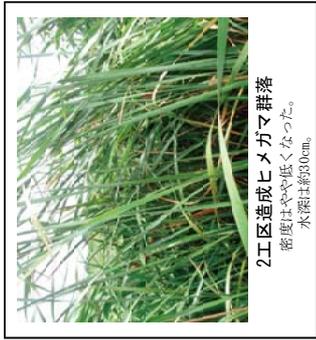
2工区造成ヒメガマ群落
 密度はやや低くなった。
 水深は約30cm。

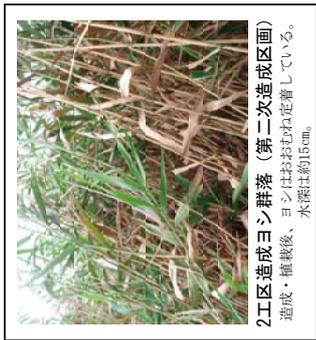
2工区造成ヨシ群落 (第二次造成区画)
 造成・植栽後、ヨシはおおむね定着している。
 水深は約15cm。

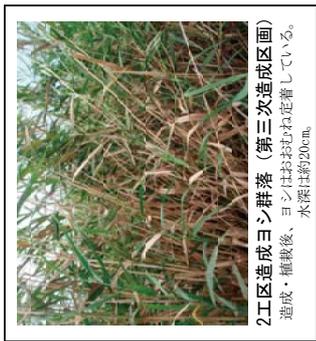
2工区造成ヨシ群落 (第三次造成区画)
 造成・植栽後、ヨシはおおむね定着している。
 水深は約20cm。

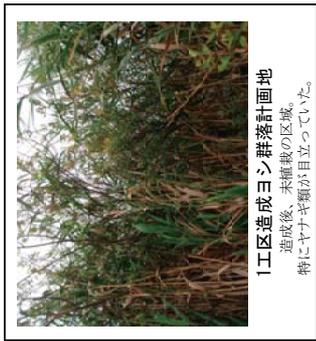
1工区造成ヨシ群落計画地
 造成後、未植栽の区域。
 特にヤナギ類が目立っていた。

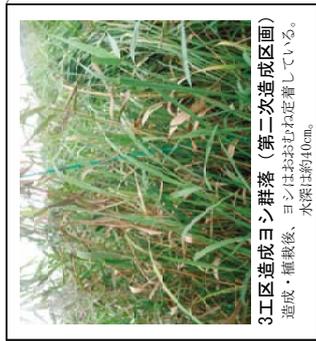
3工区造成ヨシ群落 (第二次造成区画)
 造成・植栽後、ヨシはおおむね定着している。
 水深は約40cm。

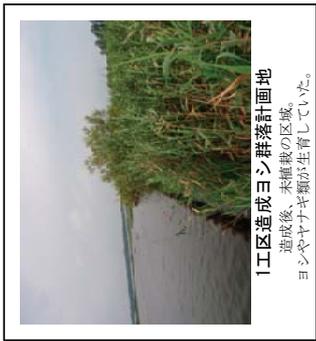
1工区造成ヨシ群落計画地
 造成後、未植栽の区域。
 ヨシやヤナギ類が生育していた。

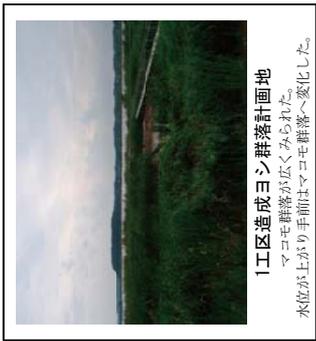
1工区造成ヨシ群落計画地
 マコモ群落が広くみられた。
 水位が上がると手前はマコモ群落へ変化した。

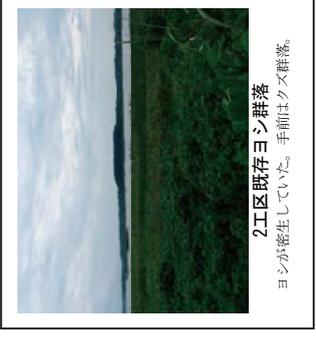
2工区既存ヨシ群落
 ヨシが密生していた。手前はクズ群落。

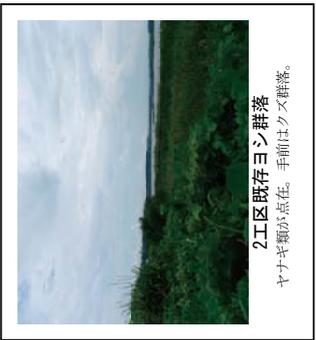
2工区既存ヨシ群落
 ヤナギ類が点在。手前はクズ群落。

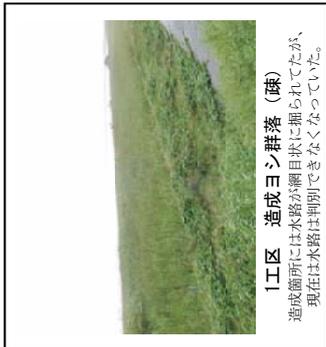
1工区 造成ヨシ群落 (疎)

造成箇所には水路が網目状に掘られていたが、現在は水路は判別できなくなっていた。

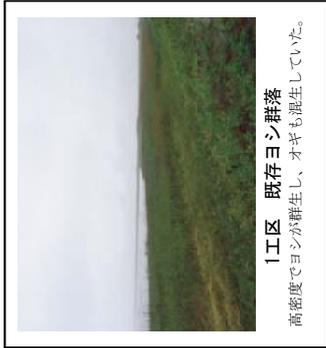
1工区 既存ヨシ群落

高密度でヨシが群生し、オギも混生していた。

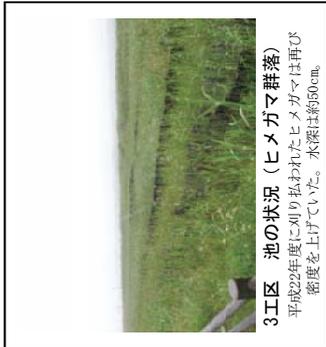
3工区 池の状況 (ヒメガマ群落)

平成29年度に刈り払われたヒメガマは再び密度を上げていた。水深は約50cm。

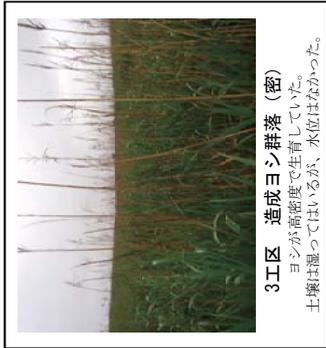
3工区 造成ヨシ群落 (密)

ヨシが高密度で生育していた。土壌は湿っているが、水位はなかった。

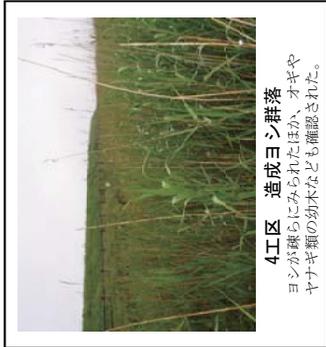
4工区 造成ヨシ群落

ヨシが疎らにみられたほか、オギやヤナギ類の幼木なども確認された。

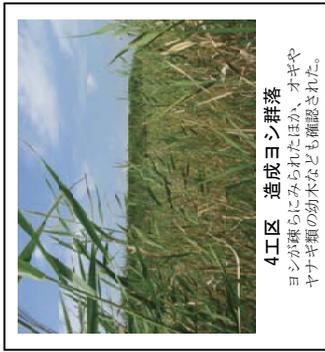
4工区 造成ヨシ群落
ヨシが疎らにみられたほか、オギやヤナギ類の幼木なども確認された。

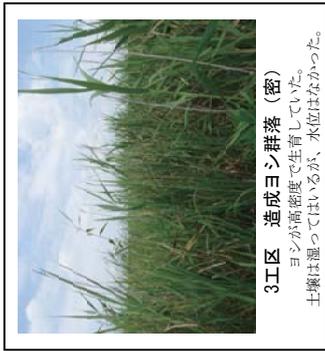
3工区 造成ヨシ群落（密）
ヨシが高密度で生育していた。土壌は湿っているが、水位はなかった。

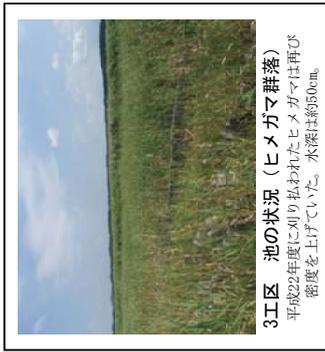
3工区 池の状況（ヒメガマ群落）
平成22年度に刈り私われたヒメガマは再び密度を上げていた。水深は約50cm。

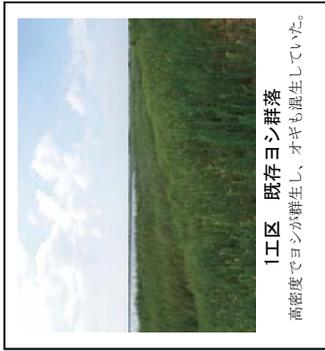
1工区 既存ヨシ群落
高密度でヨシが群生し、オギも混生していた。

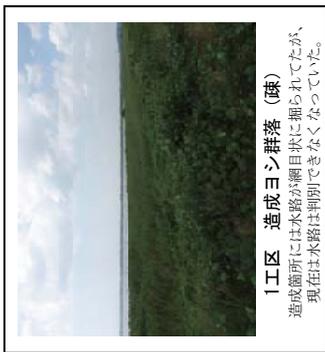
1工区 造成ヨシ群落（疎）
造成箇所には水路が網目状に掘られていたが、現在は水路は判別できなくなっていた。

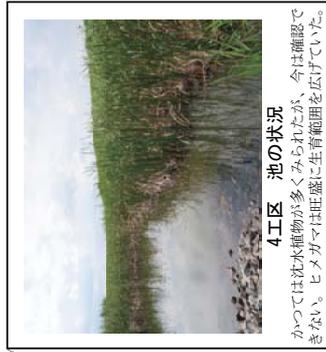
4工区 池の状況
かつては沈水植物が多くみられたが、今は確認できない。ヒメガマは旺盛に生育範囲を広げていた。

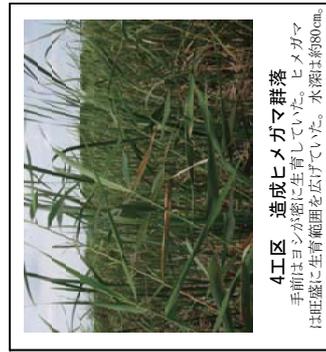
4工区 造成ヒメガマ群落
手前はヨシが密に生育していた。ヒメガマは旺盛に生育範囲を広げていた。水深は約80cm。

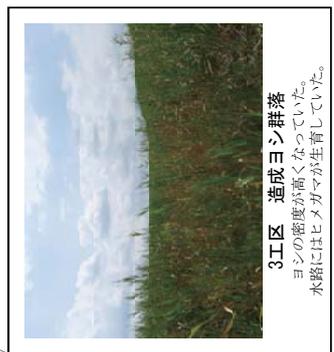
3工区 造成ヨシ群落
ヨシの密度が高くなっていた。水路にはヒメガマが生育していた。

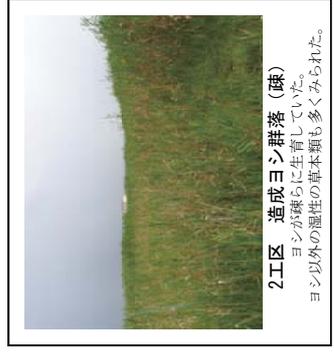
2工区 造成ヨシ群落（疎）
ヨシが疎らに生育していた。ヨシ以外の遷性の草本類も多くみられた。

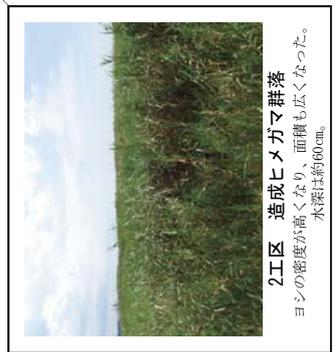
2工区 造成ヒメガマ群落
ヨシの密度が高くなり、面積も広がった。水深は約60cm。

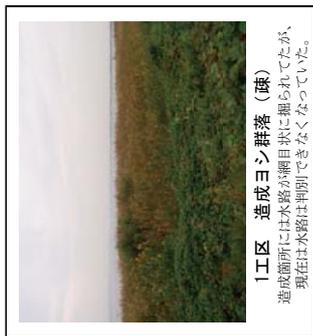
1工区 造成ヨシ群落 (疎)

造成箇所には水層が網目状に掘られていたが、現在は水路は判別できなくなっていた。

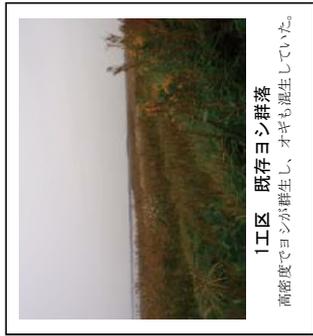
1工区 既存ヨシ群落

高密度でヨシが群生し、オギも混生していた。

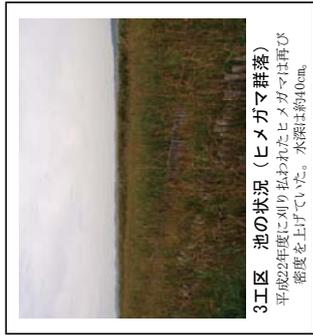
3工区 池の状況 (ヒメガマ群落)

平成22年度に刈り払いされたヒメガマは再び密度を上げていた。水深は約40cm。

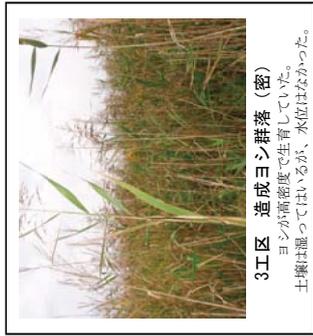
3工区 造成ヨシ群落 (密)

ヨシが高密度で生育していた。土壌は湿っているが、水位はなかった。

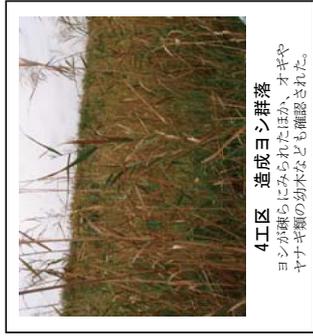
4工区 造成ヨシ群落

ヨシが疎らにみられたほか、オギやヤナギ類の幼木なども確認された。

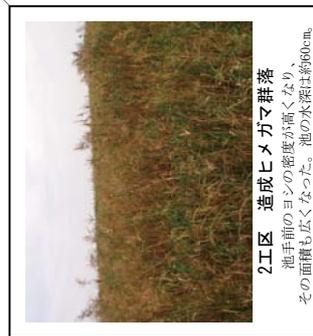
2工区 造成ヒメガマ群落

池手前のヨシの密度が高くなり、その面積も広くなった。池の水深は約60cm。

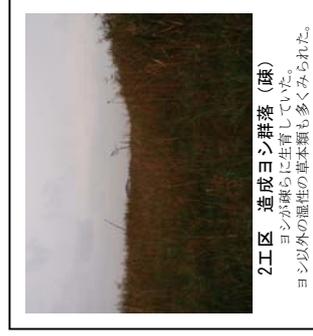
2工区 造成ヨシ群落 (疎)

ヨシが疎らに生育していた。ヨシ以外の湿性の草本類も多くみられた。

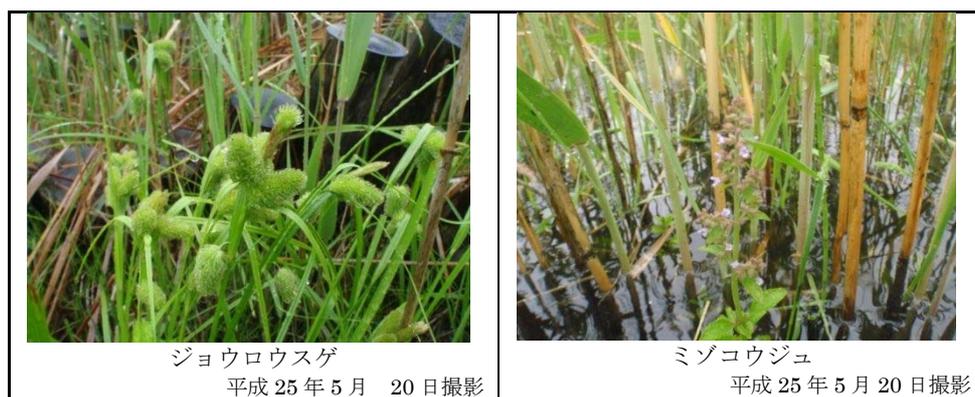
写真 3-6-4 大竹地区で確認された重要な種

沖側は既存のヨシ群落が多くみられ、陸域から順にオギ群落に入れ替わろうとしている。これより陸側では、密度の低い造成ヨシ群落（発達途上タイプ）が多くみられた。密度の低いヒメガマ群落（発達途上タイプ）はパッチ状に分布していたが、水位の低下によって、これらはヨシ群落に置き換わった。その他、ミゾコウジュやタコノアシ、ジョウロウスゲなどの希少性の高い湿性の草本類も確認された（写真 3-6-4）。

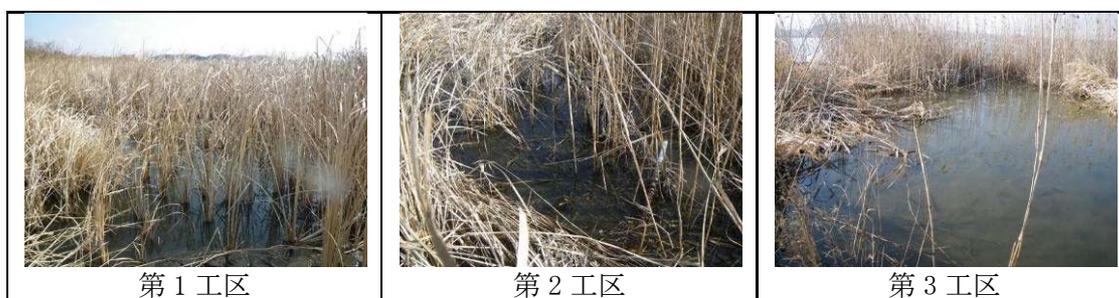
写真 3-6-5 ヨシ原造成地内でみられた水たまり（北須賀地区）

なお、平成 22 年度から第 2 工区と第 3 工区の境界付近に、細く浅い素堀の水路が網目状に設け、水位の下がる冬季には各工区とも水たまりが形成されるようになった（写真 3-6-5）。
