## (2) 大竹地区

### (ア) ヨシ原造成計画と実績

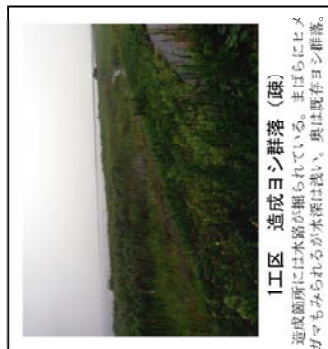
#### 1工区 造成ヨシ群落 (疎)

造成箇所には水質が悪化している。まばらにヒメ  
ガマもみられるが水深は浅い。奥は既存ヨシ群落。

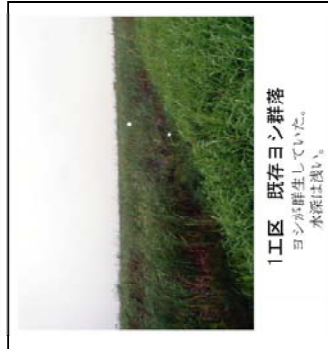
#### 1工区 既存ヨシ群落

ヨシが群生している。  
水深は浅い。

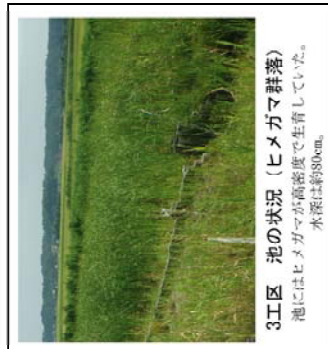
#### 3工区 池の状況 (ヒメガマ群落)

池にはヒメガマが高密度で生育している。  
水深は約80cm。

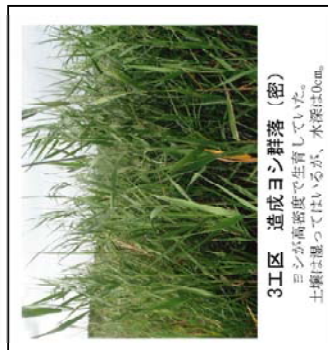
#### 3工区 造成ヨシ群落 (密)

ヨシが高密度で生育している。  
土層は通ってはいないが、水深は0cm。

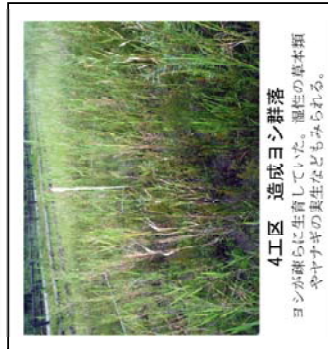
#### 4工区 造成ヨシ群落

ヨシが疎らに生育していた。蘆性の草本類  
やヤナギの再生などみられる。

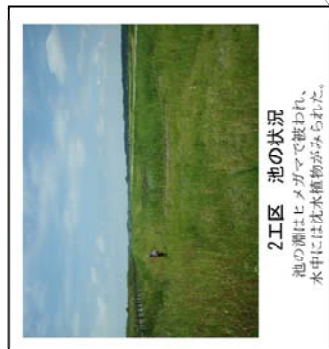
#### 2工区 池の状況

池の周りはヒメガマで覆われ、  
水中には沈水植物がみられた。

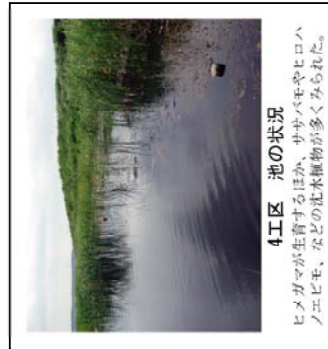
#### 4工区 池の状況

ヒメガマが生育するほか、ササバやヒロハ  
ノエビ等、などの沈水植物が多くみられた。

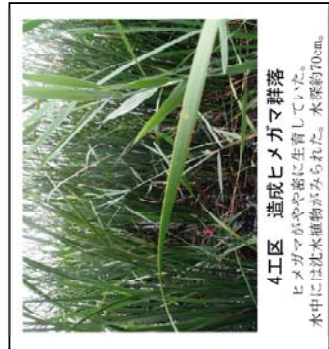
#### 4工区 造成ヒメガマ群落

ヒメガマがやや密に生育していた。  
水中には沈水植物がみられた。水深約70cm。

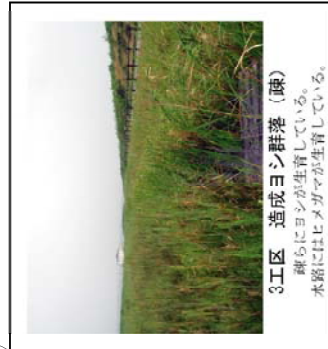
#### 3工区 造成ヨシ群落 (疎)

疎らにヨシが生育している。  
水際にはヒメガマが生育している。

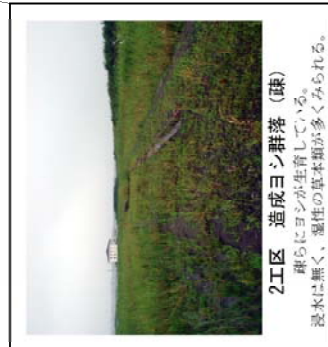
#### 2工区 造成ヨシ群落 (疎)

疎らにヨシが生育している。  
浸水は無く、蘆性の草本類が多くみられる。

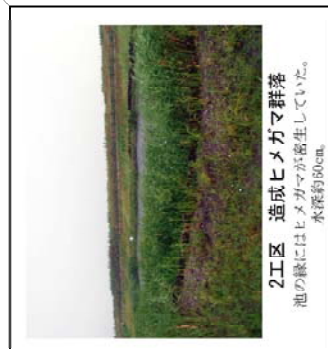
#### 2工区 造成ヒメガマ群落

池の縁にはヒメガマが密に生育していた。  
水深約50cm。

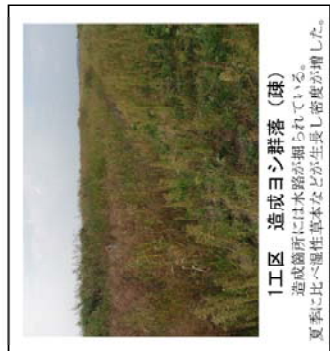
**1工区 造成ヨシ群落 (疎)**

造成箇所には水路が開られている。夏季には比叡湿性草などが生長し密度が増した。

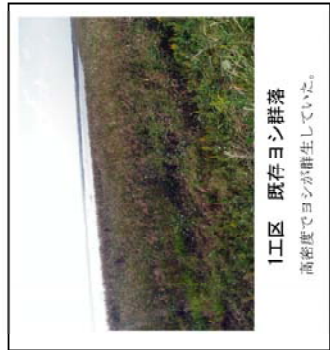
**1工区 既存ヨシ群落**

高密度でヨシが群生していた。

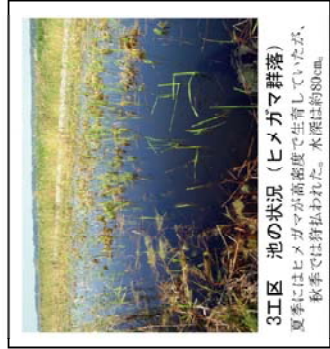
**3工区 池の状況 (ヒメガマ群落)**

夏季にはヒメガマが高密度で生育していたが、秋季では枯れ倒れた。水深は約80cm。

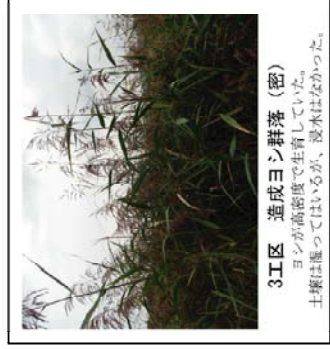
**3工区 造成ヨシ群落 (密)**

ヨシが高密度で生育していた。土壌は湿っているが、浸水はなかった。

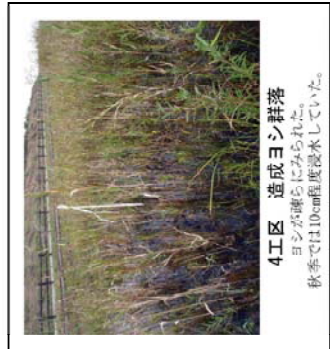
**4工区 造成ヨシ群落**

ヨシが疎らにみられた。秋季では10cm程度浸水していた。

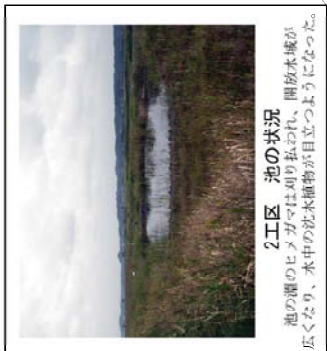
**2工区 池の状況**

池の隅のヒメガマは刈り倒れ、開放水域が広くなり、水中の沈水植物が目立つようになった。

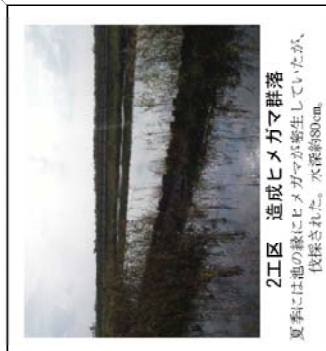
**2工区 造成ヒメガマ群落**

夏季には池の縁にヒメガマが密生していたが、伐採された。水深約80cm。

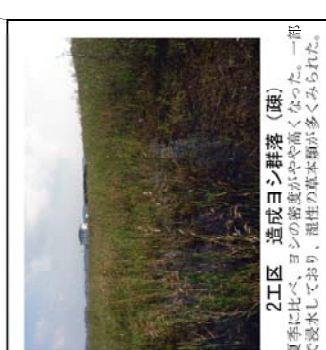
**2工区 造成ヨシ群落 (疎)**

夏季に比べ、ヨシの密度がやや高くなった。一部で浸水しており、龍性の草本類が多くみられた。

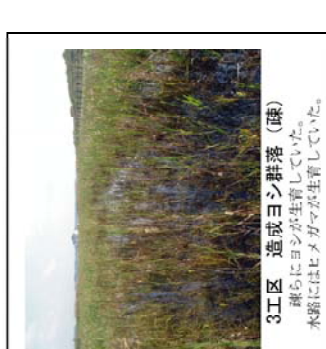
**3工区 造成ヨシ群落 (疎)**

疎らにヨシが生育していた。水路にはヒメガマが生育していた。

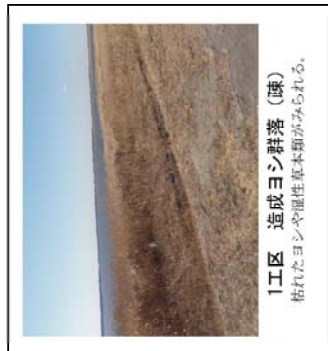
**1工区 造成ヨシ群落 (疎)**  
枯れたヨシや湿性草本類がみられる。

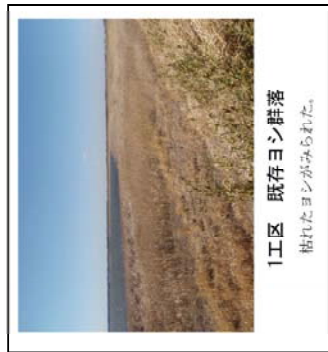
**1工区 既存ヨシ群落**  
枯れたヨシがみられる。

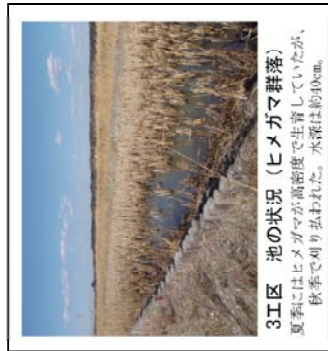
**3工区 池の状況 (ヒメガマ群落)**  
夏季にはヒメガマが高密度で生育していたが、秋季で刈り取られた。水深は約40cm。

全体的には密度の低いヨシ群落（発達途上タイプ）が多いが、密度の高いヨシ群落（発達タイプ）も比較的広くみられた。また、池全体がヒメガマ群落に被われていたが、秋季には刈り払われて密度は低くなった。今後も密度の管理が必要である。なお、この池の水中には沈水植物はみられなかった。

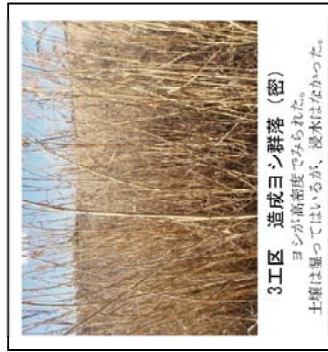
**3工区 造成ヨシ群落 (密)**  
ヨシが高密度でみられた。土壌は湿っているが、浸水はなかった。

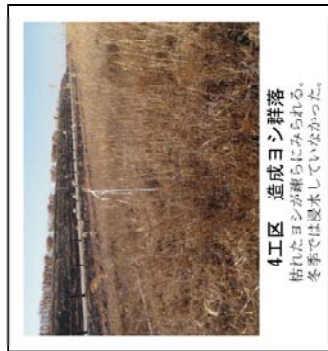
**4工区 造成ヨシ群落**  
枯れたヨシが疎らにみられる。冬季では浸水していなかった。

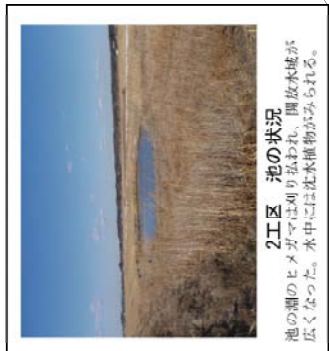
**2工区 池の状況**  
池の側のヒメガマは刈り取られ、開放水域が広くなった。水中には沈水植物がみられる。

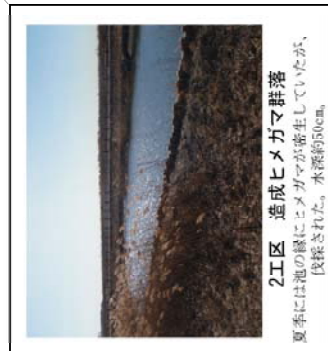
**2工区 造成ヒメガマ群落**  
夏季には池の縁にヒメガマが密生していたが、伐採された。水深約50cm。

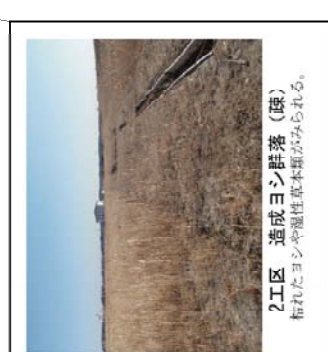
**2工区 造成ヨシ群落 (疎)**  
枯れたヨシや湿性草本類がみられる。

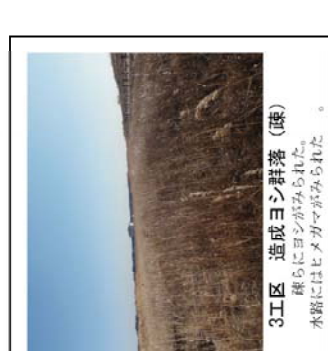
**3工区 造成ヨシ群落 (疎)**  
疎らにヨシがみられた。水路にはヒメガマがみられた。

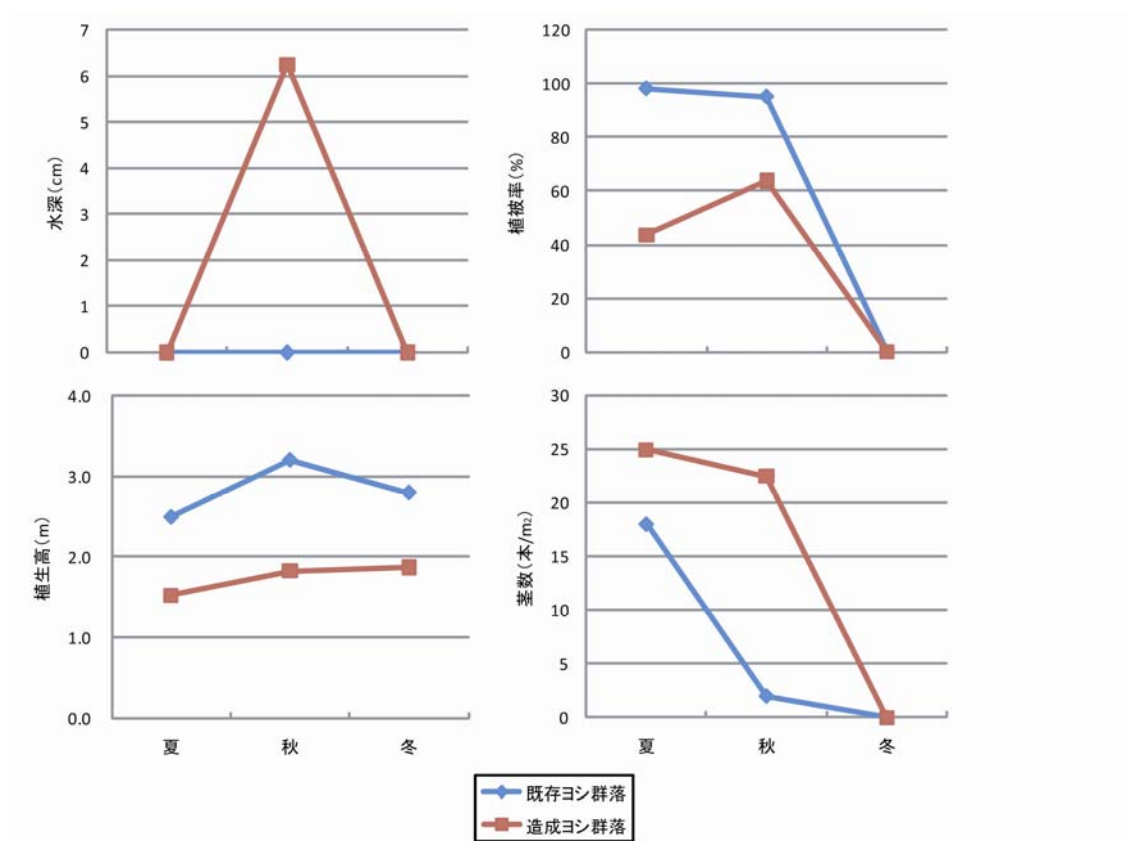
図 3-4-60 既存および造成ヨシの生育状況

植生高・植被率において、造成群落は既存群落と比較するとやや低い。これは、まだ植生が発達していないためと思われるが、植生が発達するにつれて既存群落の値に近づいていくと考えられる。

面積あたりの茎数は、造成群落は既存群落より高い値になっている。既存ヨシ群落のコドラート調査地点では、ヨシ以外にオギなども生育しており、地上部が枯れた個体も多かったため、値が低くなった。また、造成群落の面積あたりの茎数の値は比較的高いが、茎が細く葉が少ない個体が多いため、植被率には反映されていない。

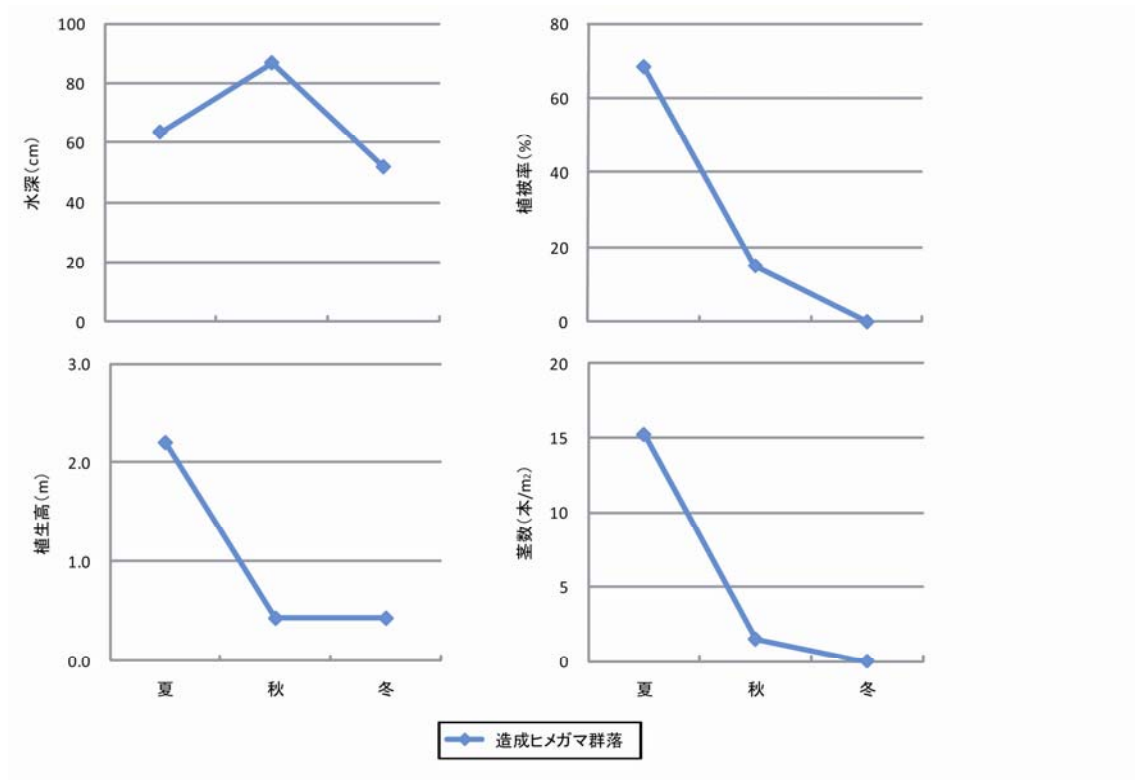
図 3-4-61 ヒメガマの生育状況

造成ヒメガマ群落について、水深、植被率、植生高、単位面積あたりの茎数の平均値の季節変化を比較する（図 3-4-61）。造成ヒメガマ群落は水深が 50～100cm と比較的深いところでみられ、特に秋季では増水により水位が上昇していた。また、植被率、植生高、単位面積あたりの茎数は、夏季以降の刈り払いによって著しく減少した。ただし、個々の植物体の生育状況は良好であったため、ヒメガマの生育密度を抑止するには、今後も継続的に管理していく必要がある。
