# 成田新高速鉄道線

環境影響評価事後調査報告書

(施工時編)

平成24年3月

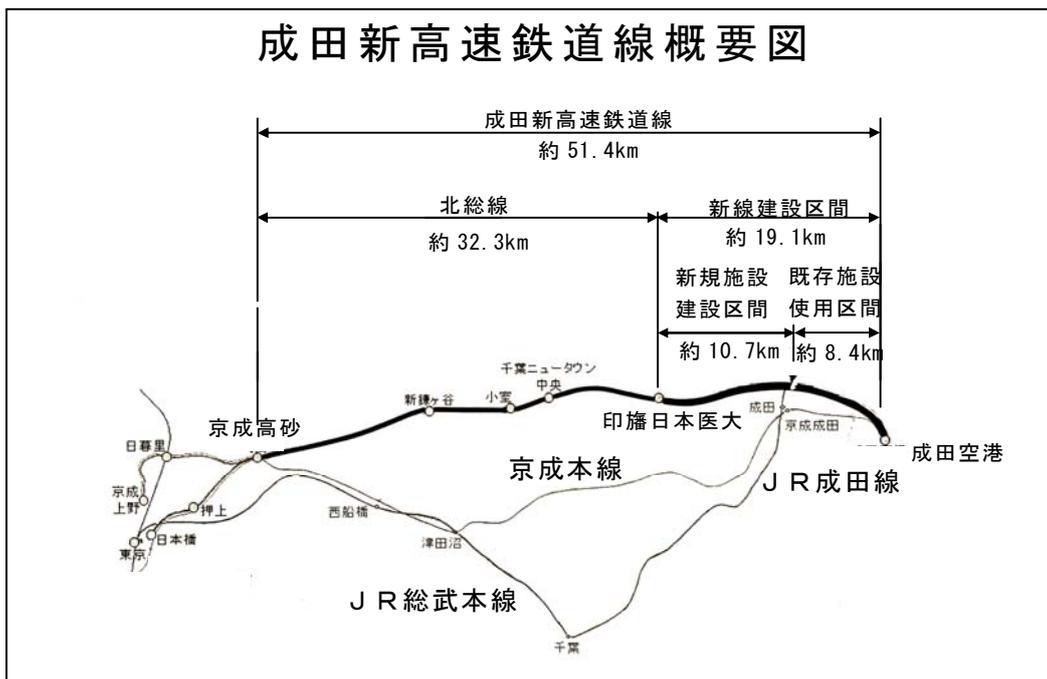
図 1-2-1 成田新高速鉄道線概要図

成田新高速鉄道線は、図1-2-1に示すとおり京成高砂～成田空港間約51.4kmの路線で、このうち京成高砂～印旛日本医大間約32.3kmは、既営業路線の北総線である。

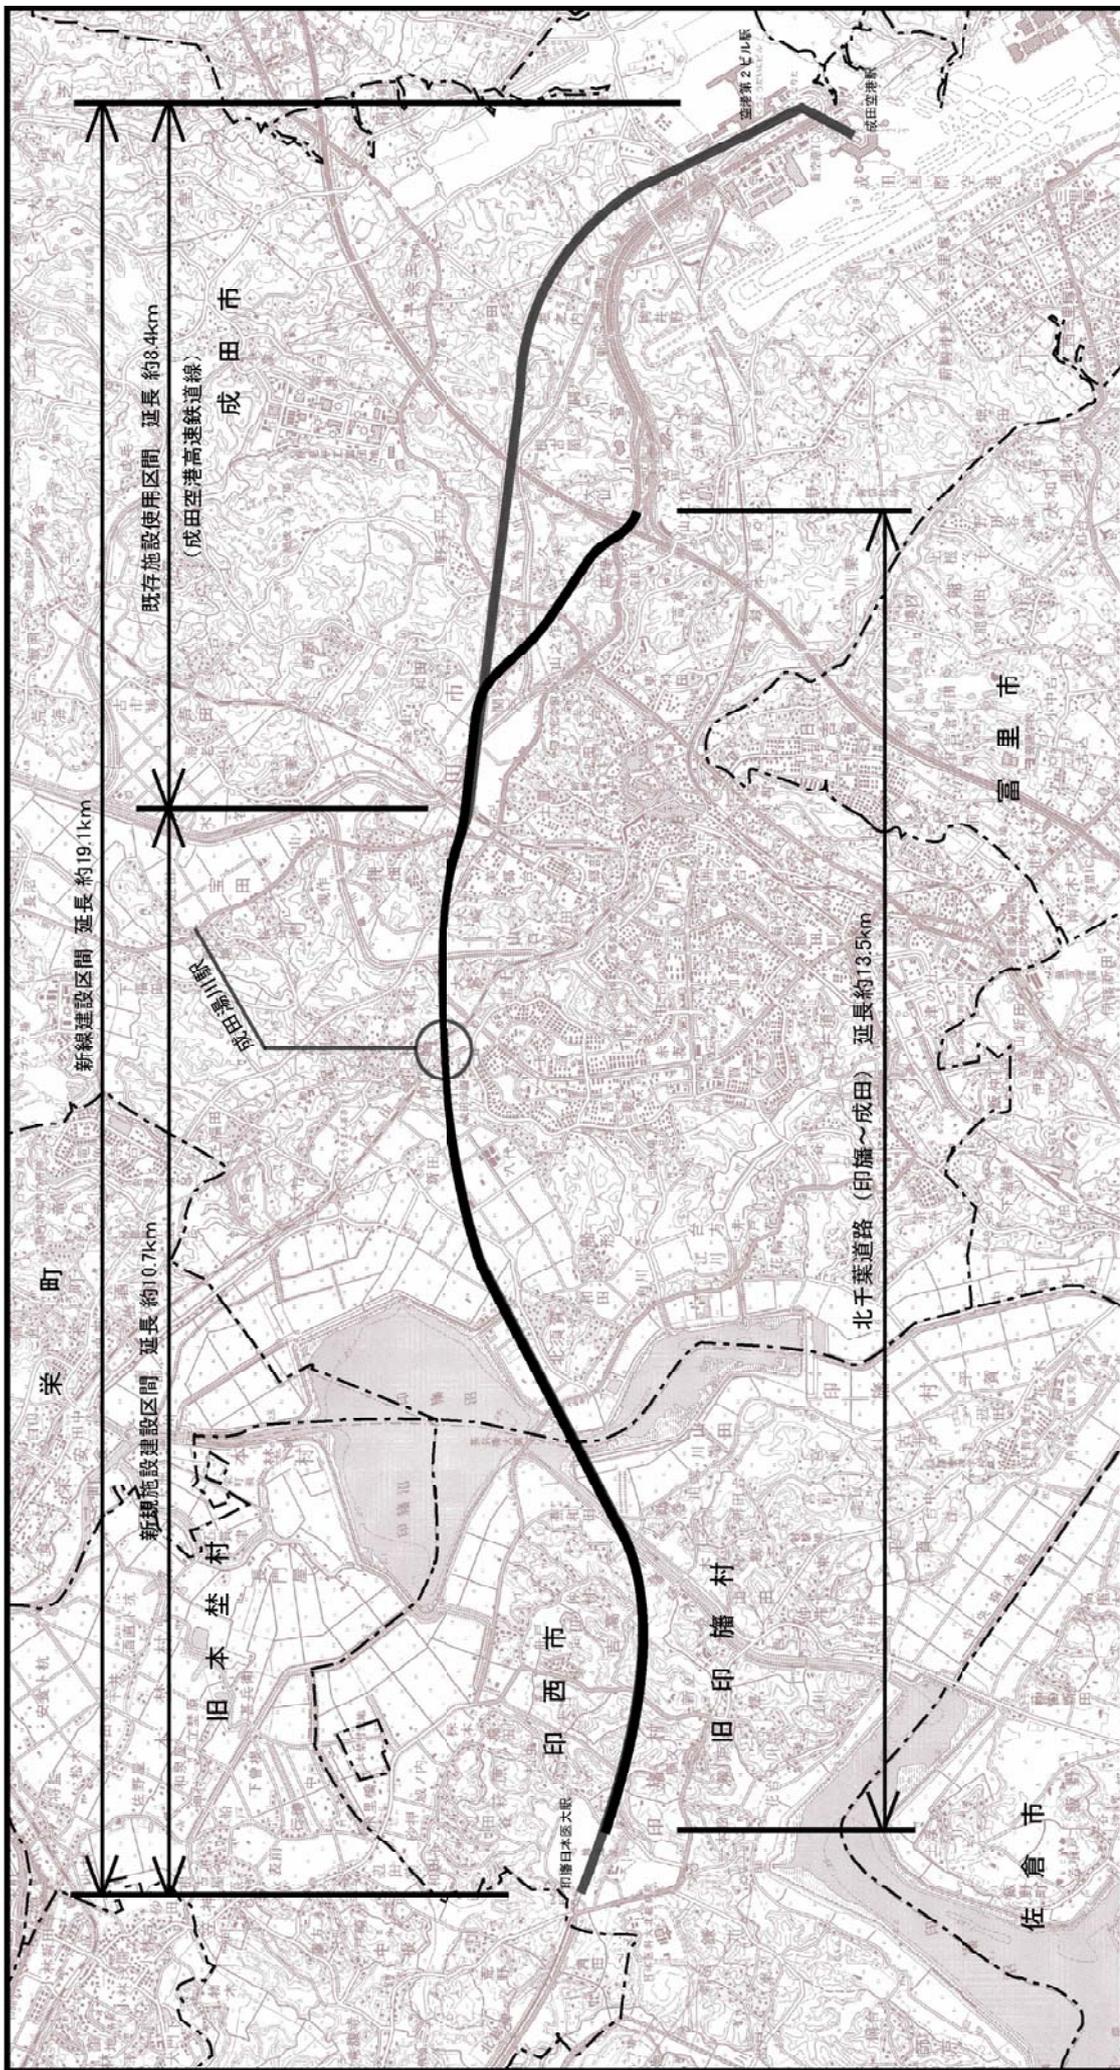
図1-2-4 対象事業実施区域

本事業の内容は、印旛日本医大～成田空港間の新線建設であり、図1-2-4に示すとおり、北総線の印旛日本医大駅から印旛沼を経由して、成田空港高速鉄道線（以下、「NKT」という。）接続点まで新規に鉄道施設を建設し、NKT接続点から成田空港駅までは、NKT既存施設に単線軌道を敷設するものである。新線区間には、駅を1箇所設置する。また、新規施設建設区間は、一般国道464号北千葉道路（印旛～成田）の事業が並行して建設される。

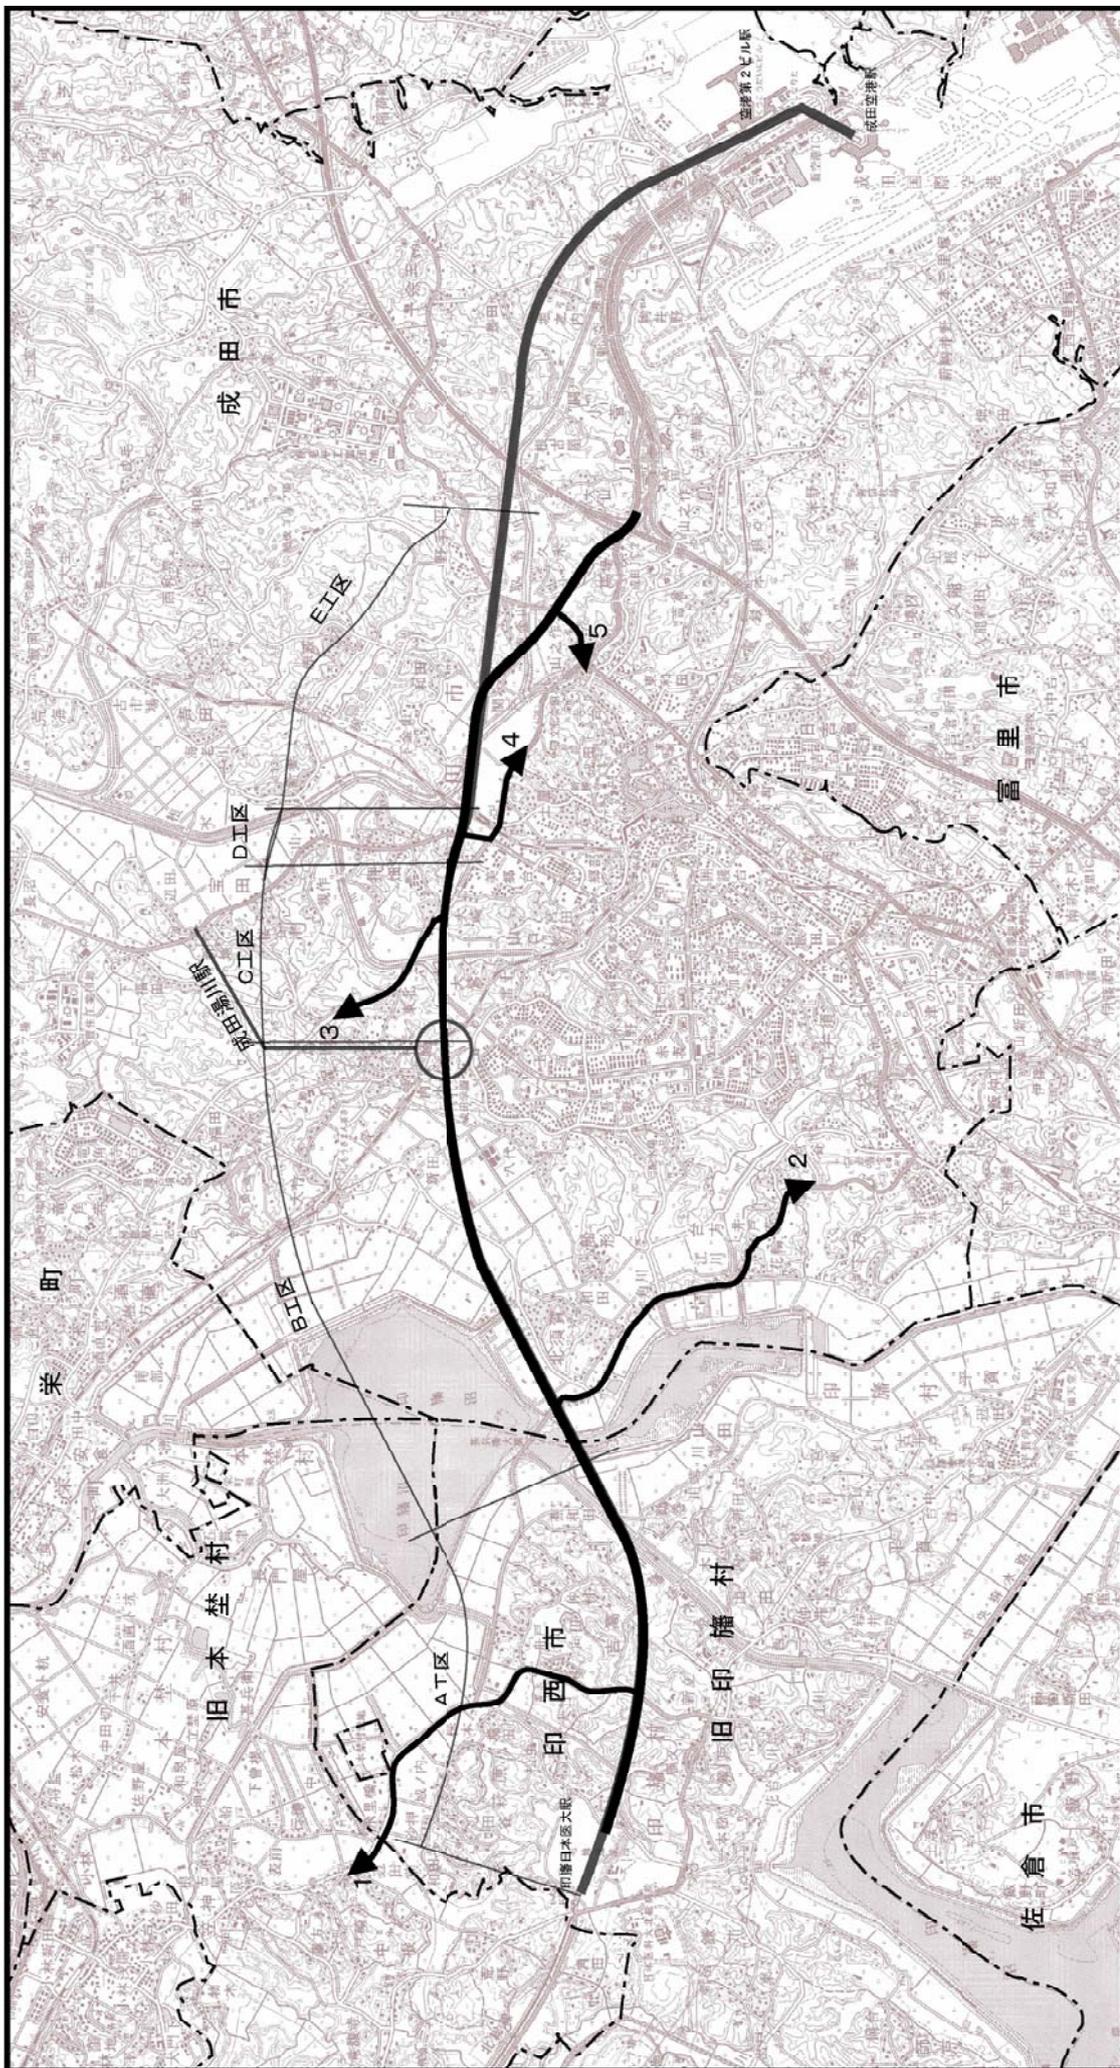
図1-3-1 工区及びび工事用車両  
運行ルート図

工区区間を図1-3-1（p39参照）、概略の工事工程を表1-3-1(1)に示す。

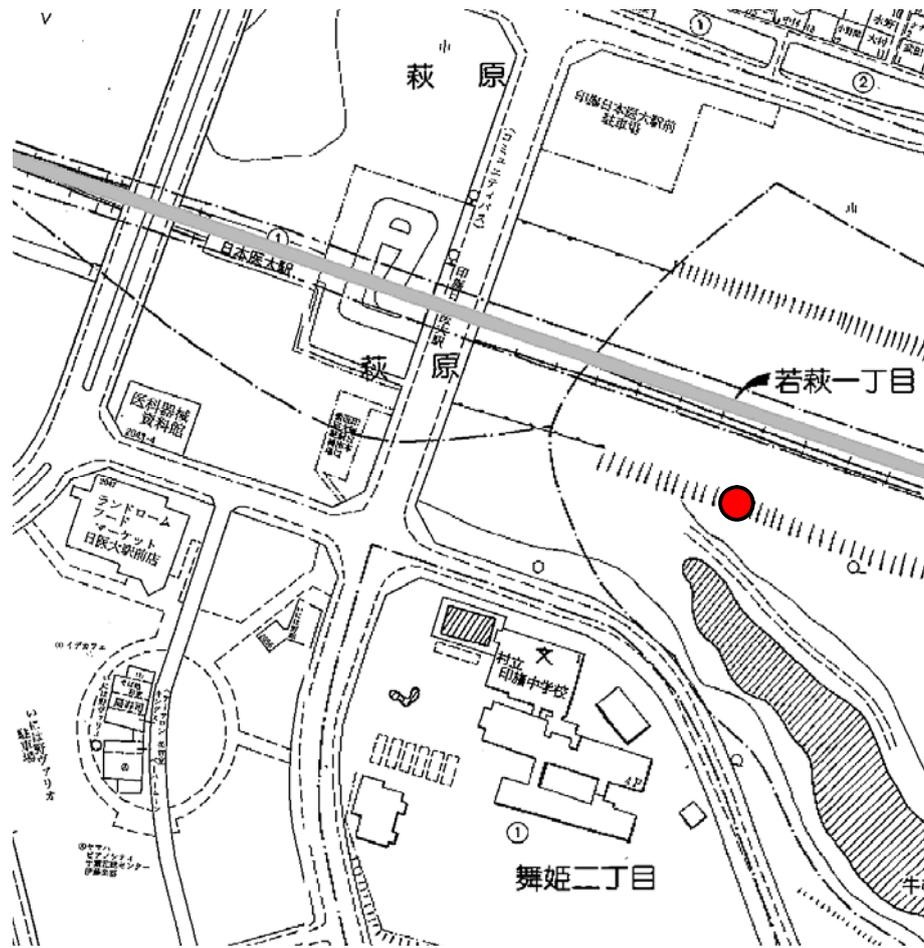
図 2-2-3(1) 鉄道騒音・振動調査地点 (S1、V1)

地点名：S1、V1 調査位置：松虫地区 線別：上り

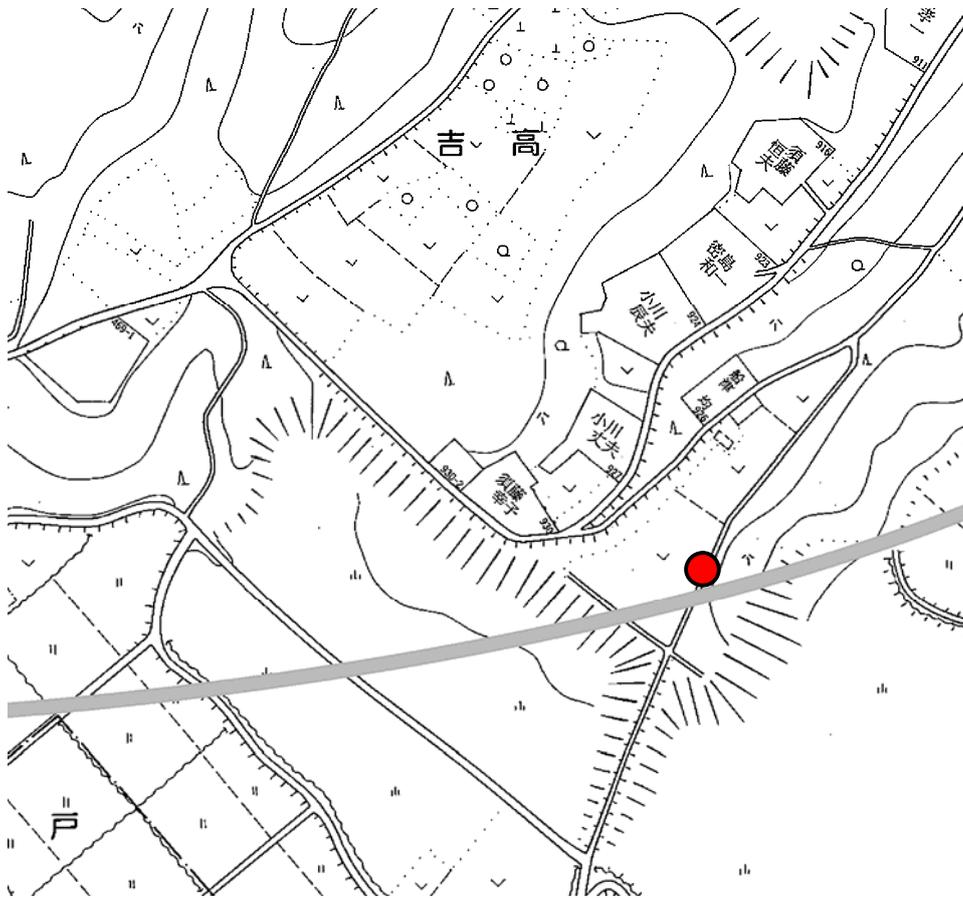
図 2-2-3(2) 鉄道騒音・振動調査地点 (S2、V2)

地点名：S2、V2 調査位置：吉高地区 線別：下り

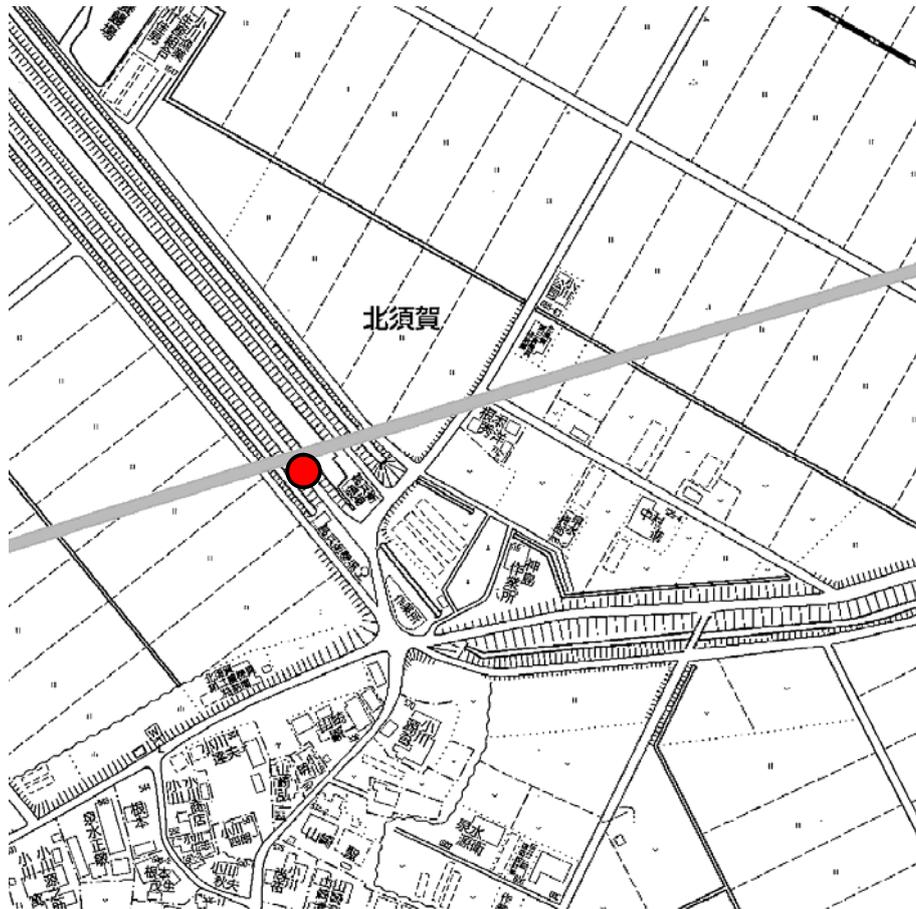
図 2-2-3 (3) 鉄道騒音・振動調査地点 (S3、V3)

地点名：S3、V3 調査位置：北須賀地区 線別：下り

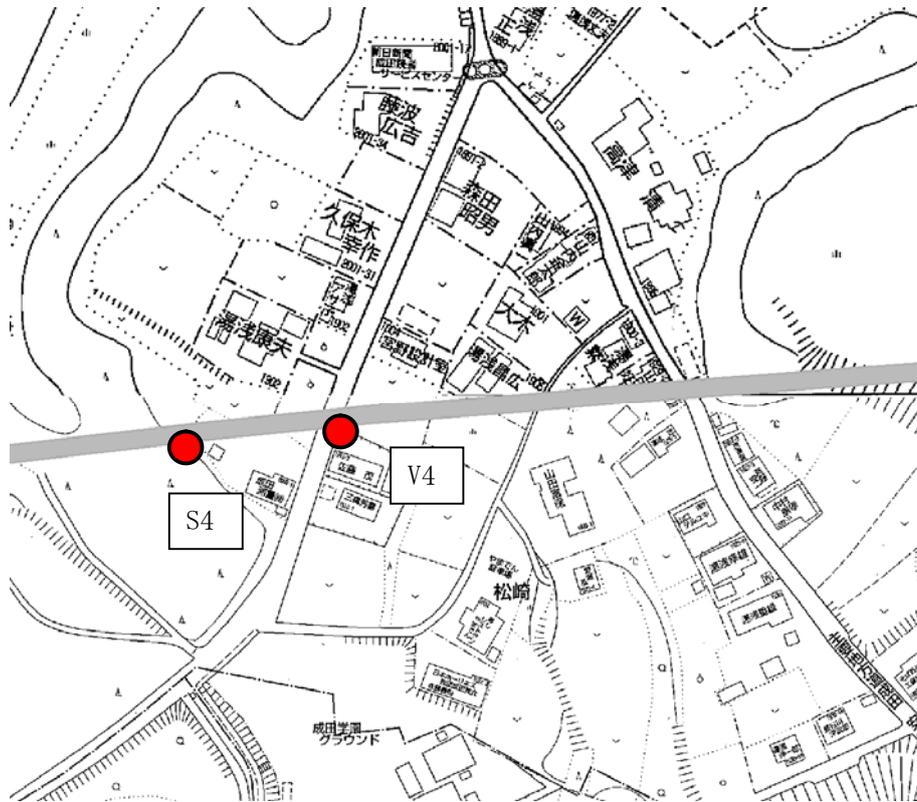
図 2-2-3(4) 鉄道騒音・振動調査地点 (S4、V4)

地点名：S4、V4 調査位置：松崎地区 線別：上り

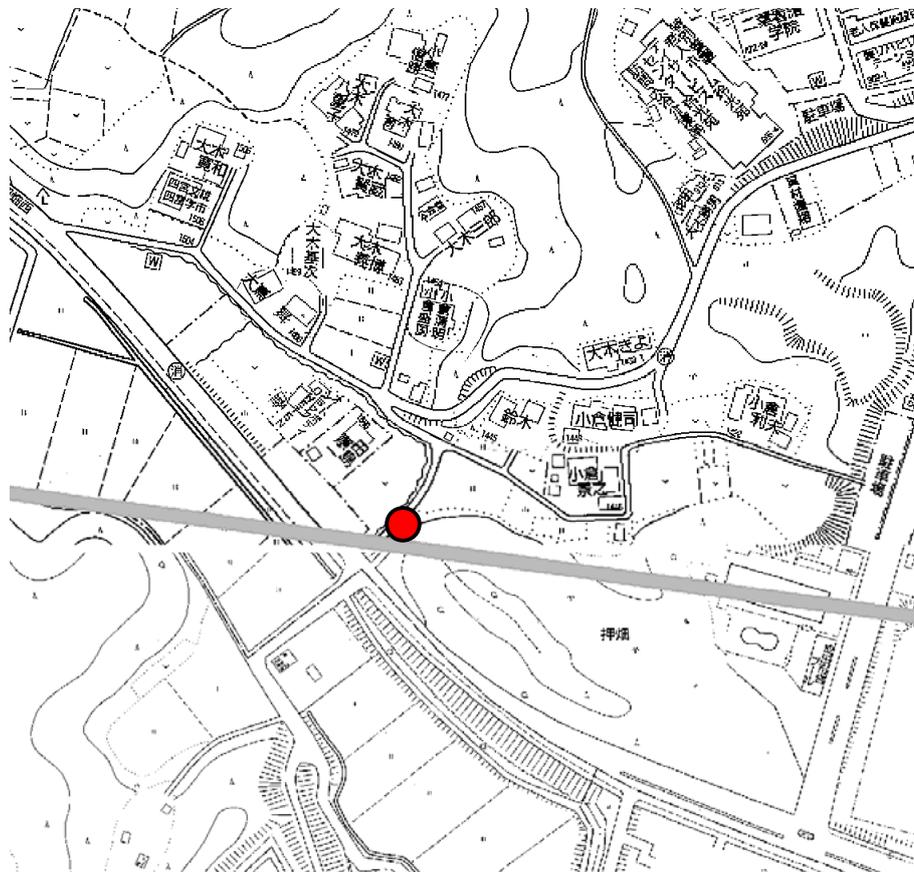
図 2-2-3 (5) 鉄道騒音・振動調査地点 (S5、V5)

地点名：S5、V5 調査位置：押畑地区 線別：下り

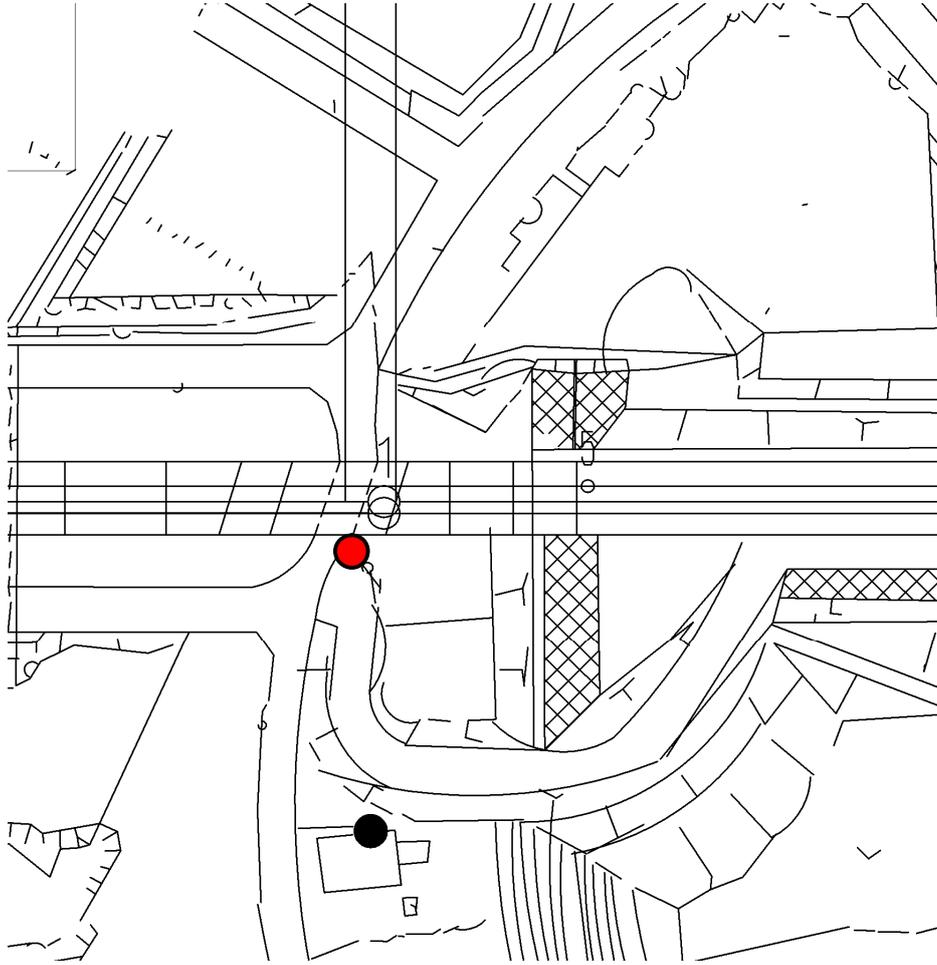
図 2-2-3 (6) 鉄道騒音・振動調査地点 (S6、V6)

地点名：S6、V6 調査位置：関戸地区 線別：上り

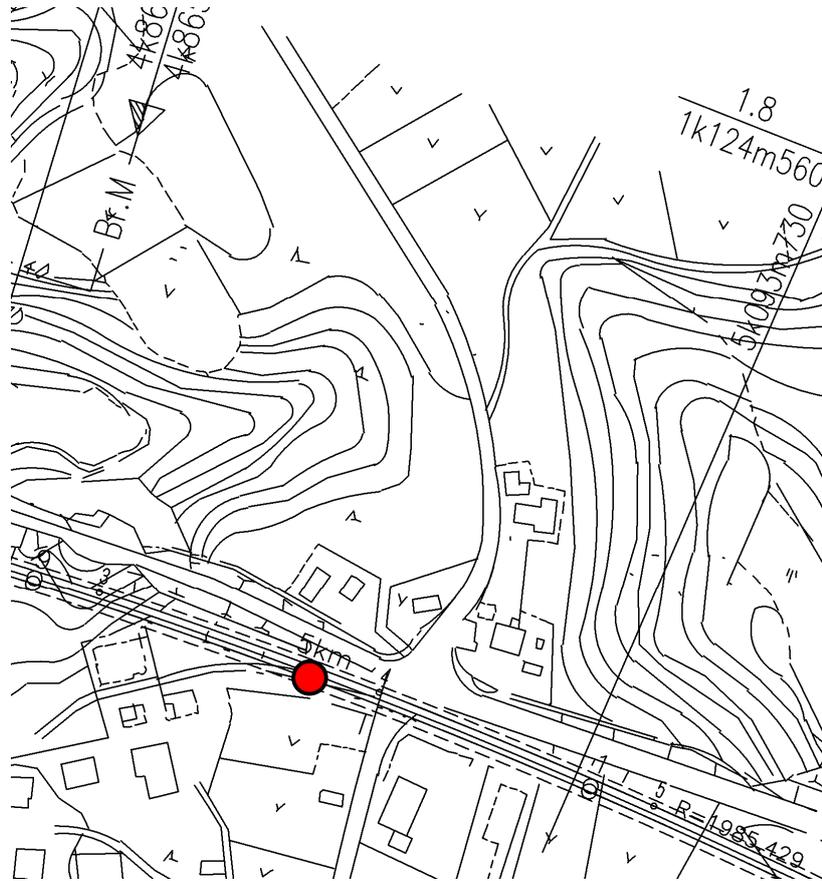
図 2-2-3(7) 鉄道騒音・振動調査地点 (V7)

地点名：V7 調査位置：堀之内地区 線別：上り

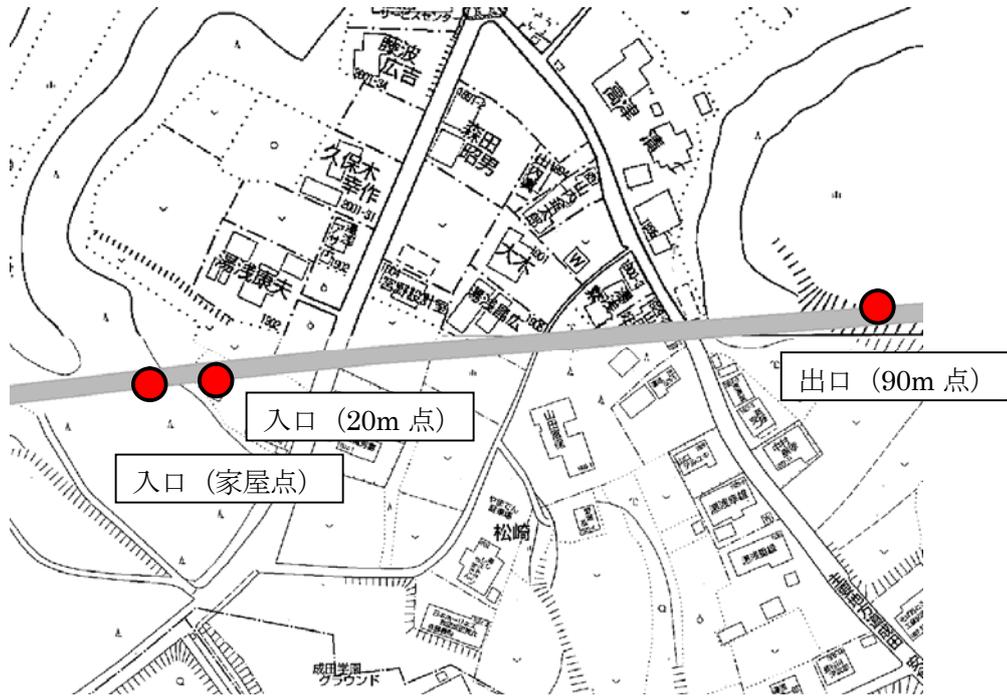
図 2-2-3(8) 鉄道騒音・振動調査地点 (P1)

地点名：P1 調査位置：松崎トンネル

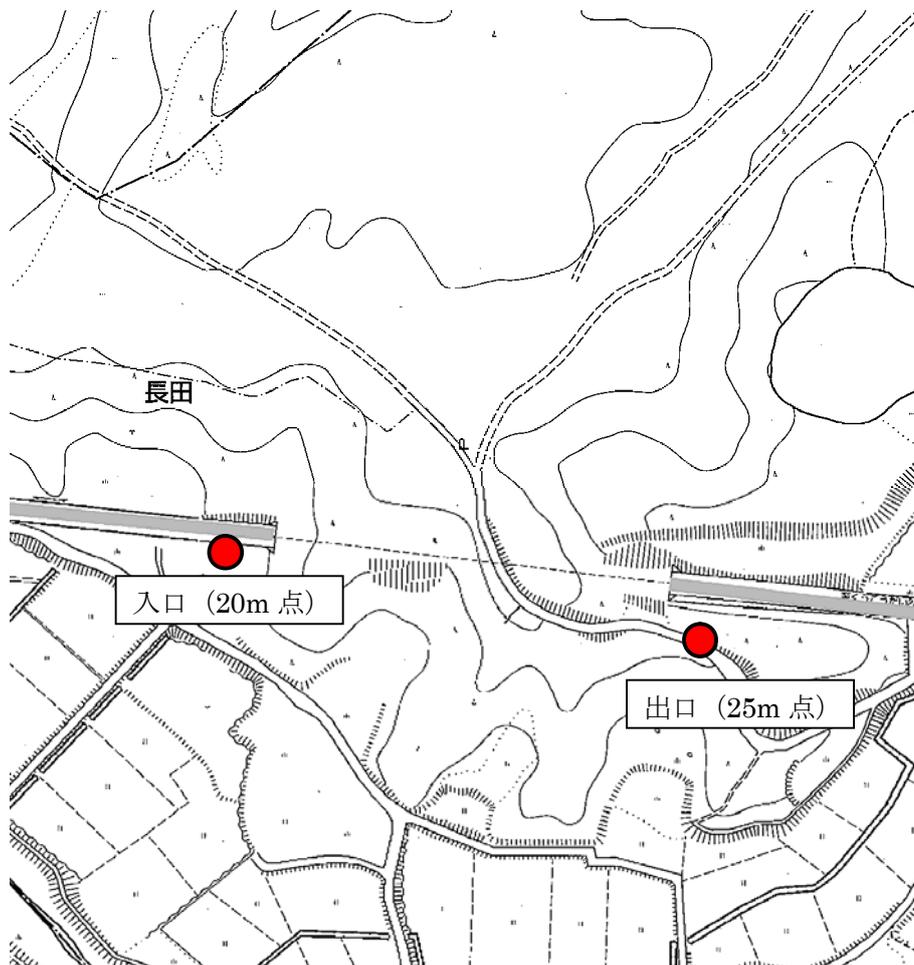
図 2-2-3(9) 鉄道騒音・振動調査地点 (P2)

地点名：P2 調査位置：小菅トンネル

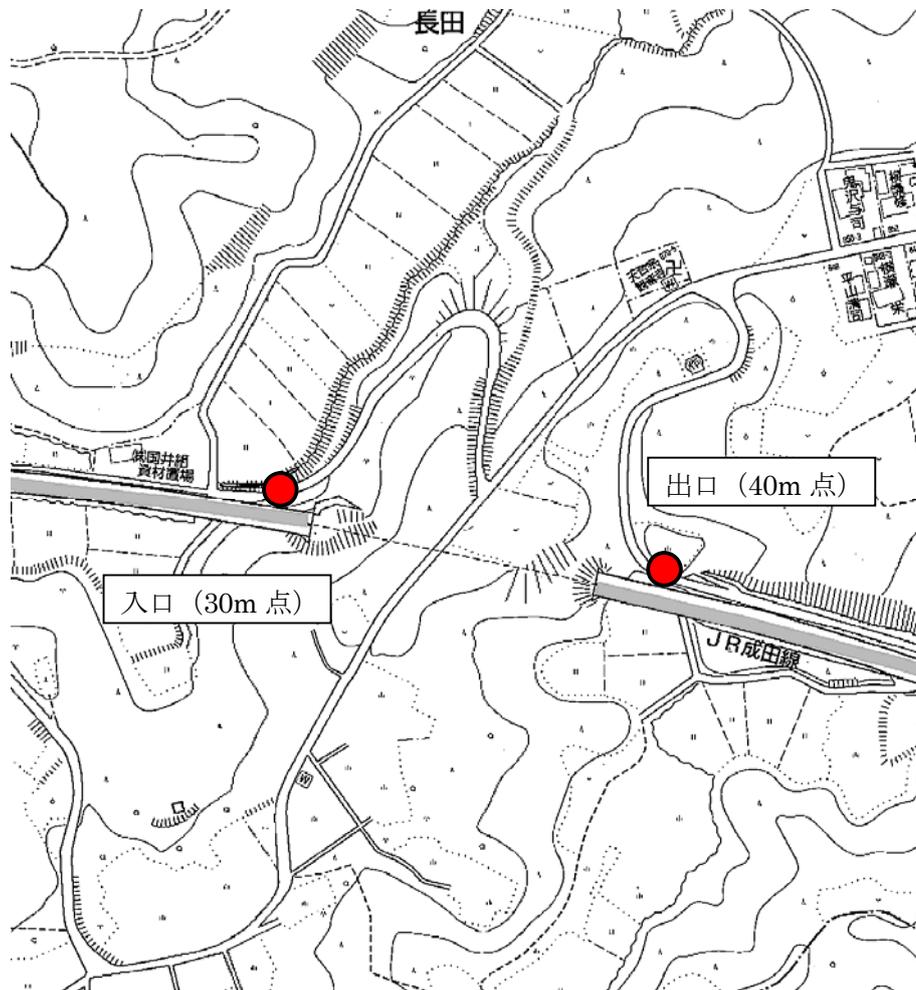
図 2-2-3(10) 鉄道騒音・振動調査地点 (P3)

地点名：P3 調査位置：長田トンネル

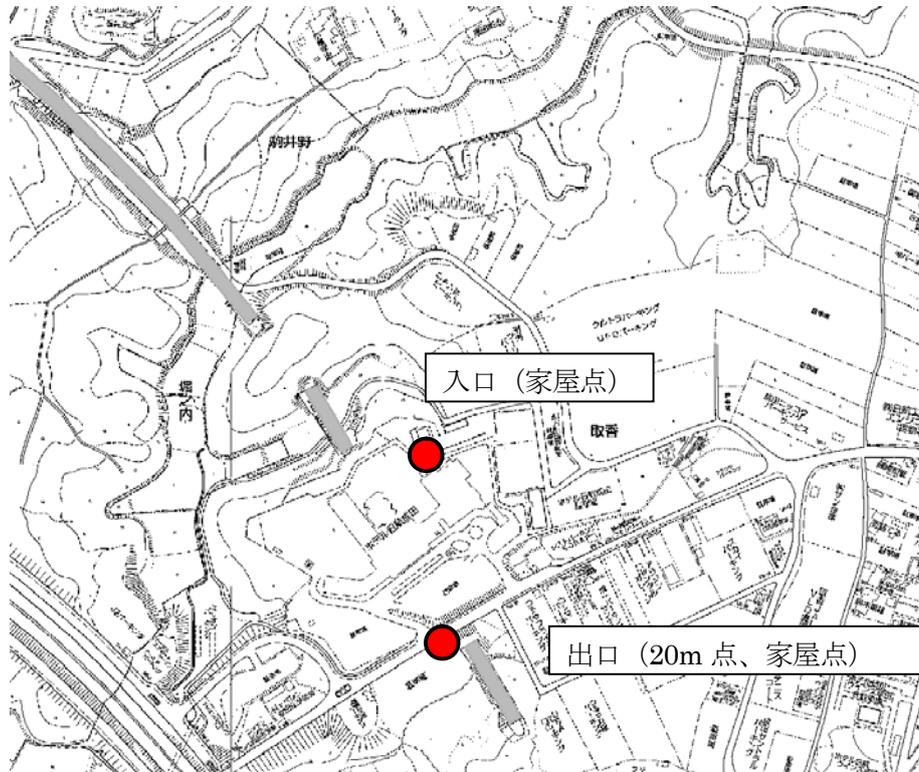
図 2-2-3(13) 鉄道騒音・振動調査地点 (P6)

地点名：P6 調査位置：第2駒井野トンネル

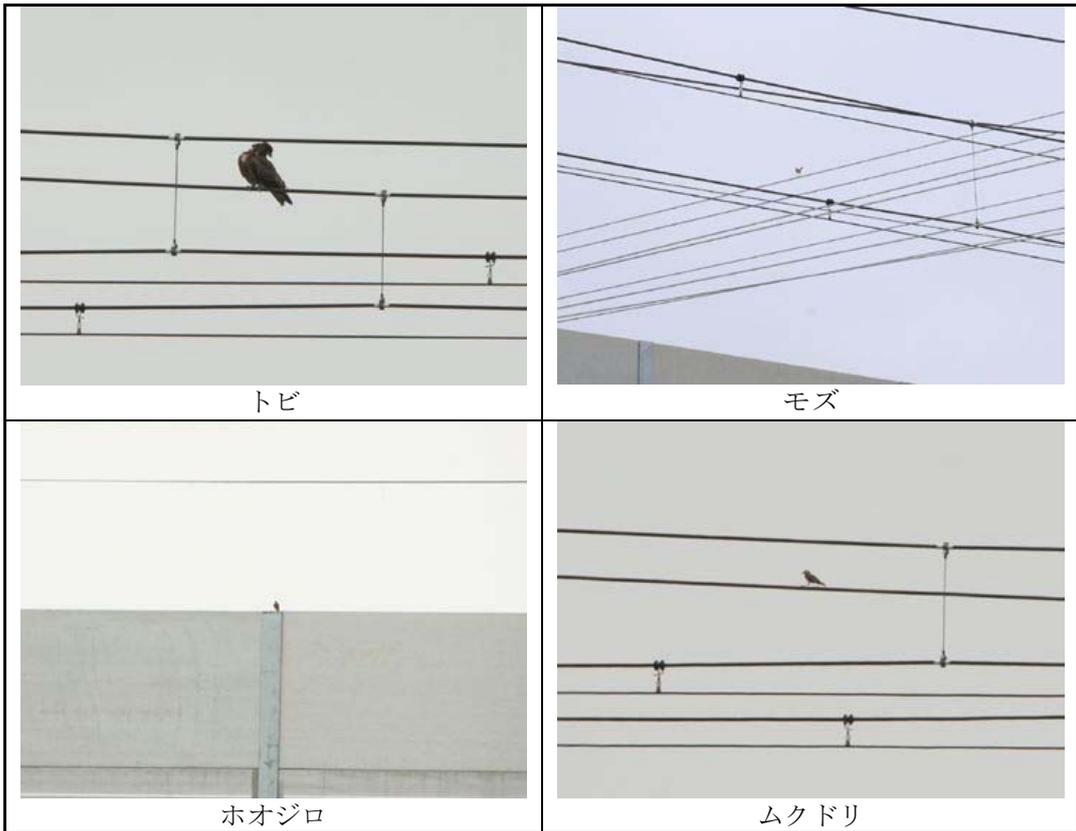
写真 3-1-1 路線内の構造物を利用した鳥類

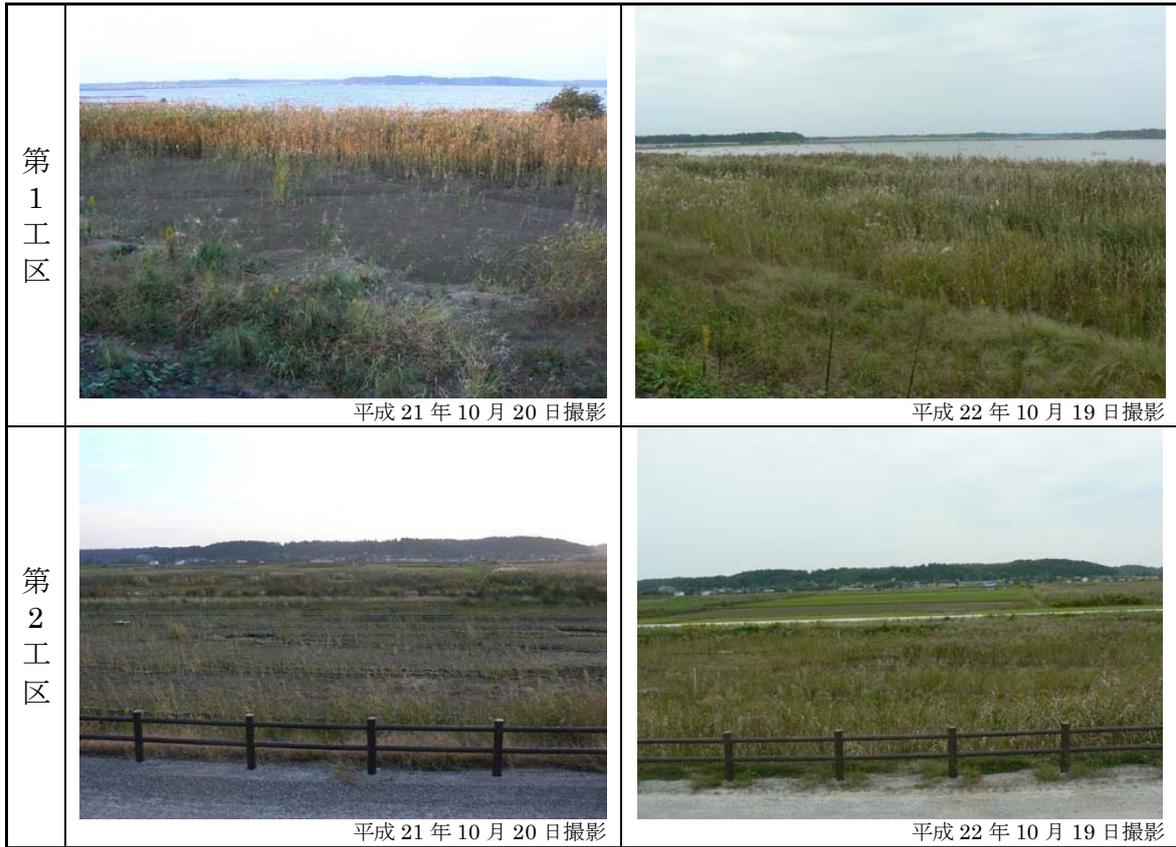
第 1 工区、第 2 工区共にヨシ群落が発達していることが確認された。第 1 工区では湿性草地に生息する種の利用が少数ながら記録されたことから、今後、ヨシ群落がさらに発達すれば、既存群落と同様の生息状況になると考えられる。一方、第 2 工区は堤内地側に位置するため、第 1 工区より鳥類が進入しにくい状況であるものの、ヨシ群落が発達することで、第 1 工区と同様にヨシ原に生息する種が徐々に増加すると考えられる。

写真 3-4-5 造成区域におけるヨシ群落発達状況

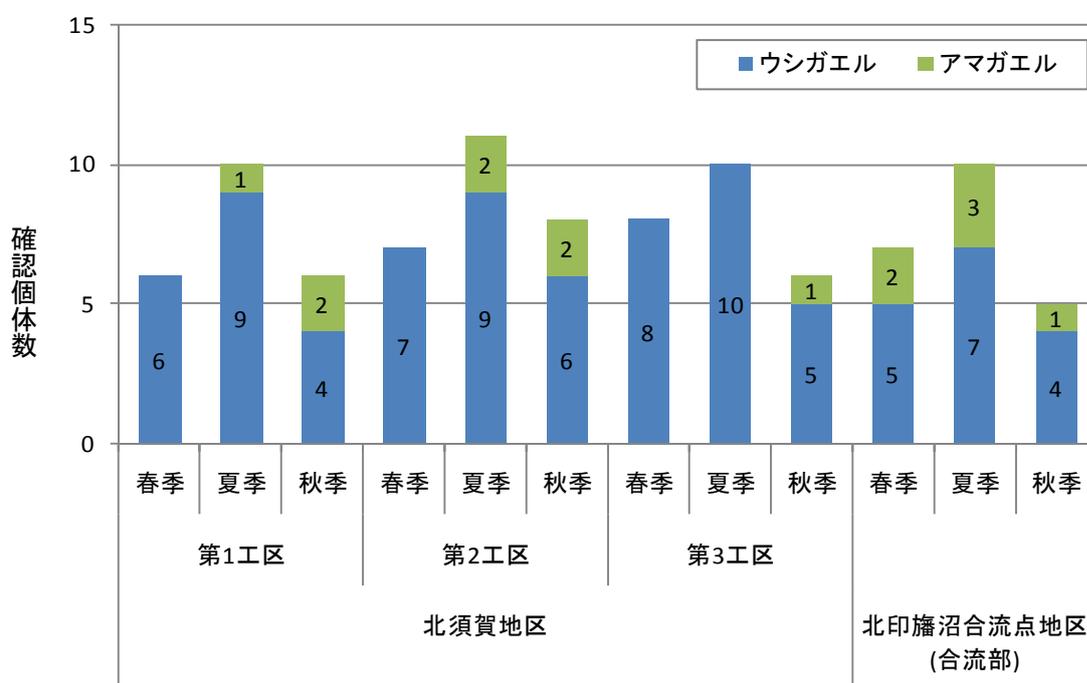
図 3-4-20 季節別の確認個体数 (両生類)

図 3-4-20 に示すとおり、第 1～3 工区で、夏季から秋季にアマガエルの確認が多くなった。これは、春季に堤内地の水田などで繁殖した個体が、夏季に堤外地へ分散したり、秋季の稲刈りなどにより、餌場や隠れ場を失った個体群の一部が堤外地に移動してくるためと考えられる。一方、ウシガエルは秋季に確認個体数が減少した。これは、秋季の水温の低下により、活動が不活化し確認しにくくなったためと考えられる<sup>2</sup>。

<sup>2</sup> ウシガエルの繁殖に適した水温は 23℃以上といわれているが、秋季の水温は 22℃を下回っていた (表 3-4-27)。

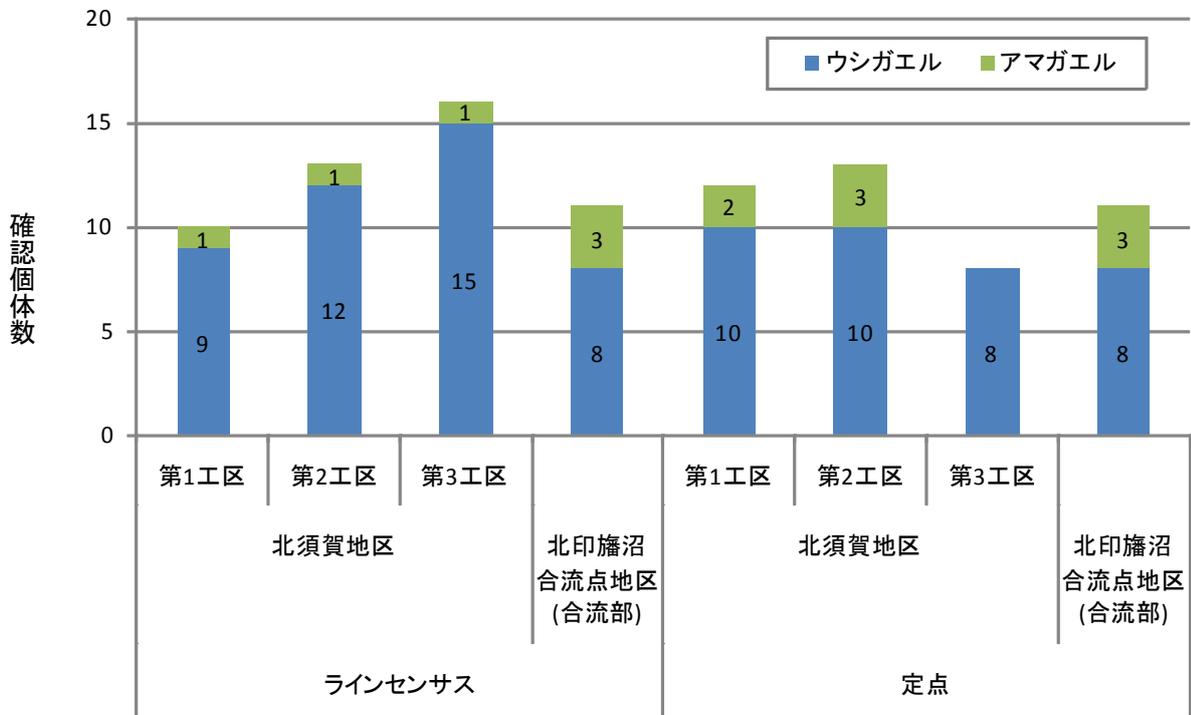
図 3-4-21 調査区・調査方法別の確認個体数（北須賀地区及び北印旛沼合流点地区）

調査区・調査方法別の確認個体数を図 3-4-21 に示す。ラインセンス調査、定点調査のいずれにおいても同様の傾向を示したが、第3工区での定点調査ではアマガエルの確認がなかった。第3工区はほかの工区と比較して、既存群落内に水深の深い場所が多い（表 3-4-37）ため、アマガエルよりもウシガエルの生息に適していると考えられる。また、合流部では、アマガエルがほかの地区よりやや多く確認されている。地点環境をほかの地区と比較すると、合流部は堤内地の水田と堤外地の既存群落が近接している特徴があり、用水路などの移動を阻害する構造物が少ないため、アマガエルが堤内外を移動しやすく、確認数が多くなったと考えられる。

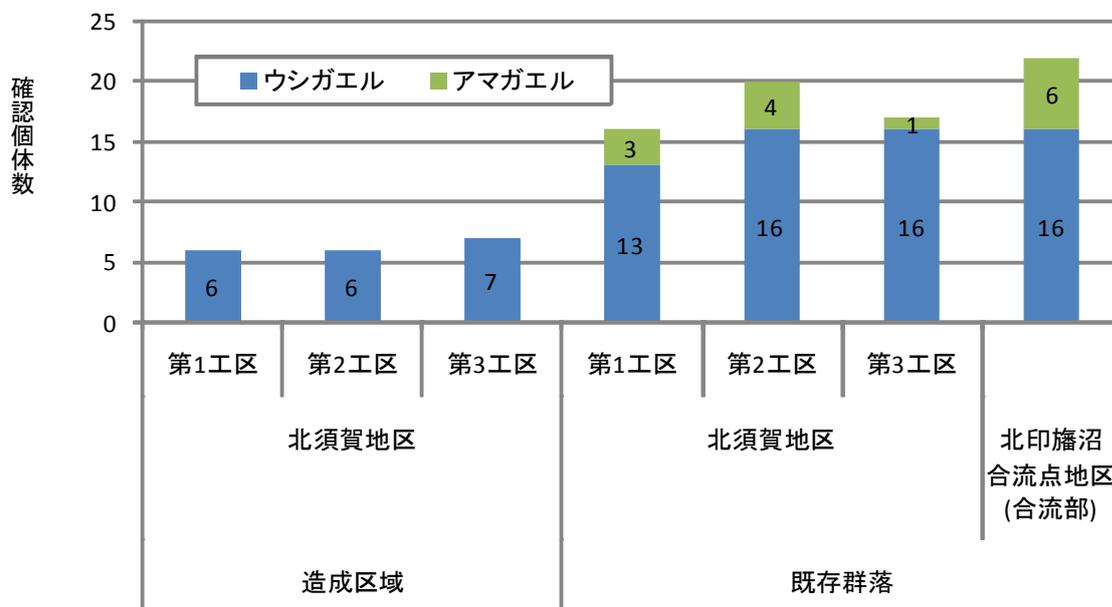
図 3-4-22 造成区域及び既存群落ごとの各地区における確認個体数

既存群落では、ウシガエルが全体の 76.3% 確認されたほか、アマガエルも確認された。既存群落内は水域と陸域が半々程度で、水域では水深が 30cm～1m ほどあるため、水際や水面、水中で生活し、深い水深を好むウシガエルが多くみられる。陸域はヨシやオギが密生し、湿潤である。アマガエルは、湿潤な陸域や水際の浅い水深を好み、抽水植物の茎や葉の上で生活していることから、両者は既存群落内で住み分けていると推測される。

一方、造成区域ではウシガエルが既存群落の半数程度確認された。造成区域では、移植したヨシ・ヒメガマが生育しているが、水たまりや造成水路など開けた空間が一部にみられる。このため、抽水植物群落を隠れ場所や主な生活の場所とする両生類が既存群落より少ないと考えられる。

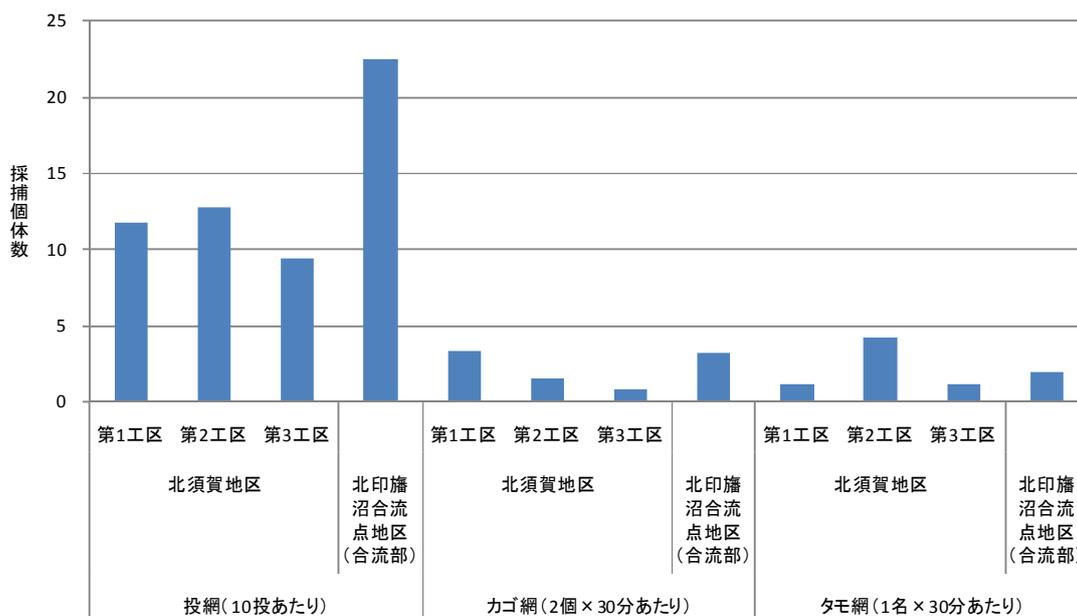
図 3-4-25 調査区別の採捕個体数

投網による 10 投あたりの採捕個体数は、合流部で 22.5 個体と最も多く、次いで第 2 工区の 12.8 個体、第 1 工区の 11.8 個体の順で多かった。最も少なかったのは、第 3 工区で、9.4 個体であった。

カゴ網とタモ網は、全体的に個体数が少なかったが、投網では、ヨシ原の造成区域のない合流部において、多くの個体数が採捕されており、鳥類にとって良好な採餌場環境であることがうかがえる。

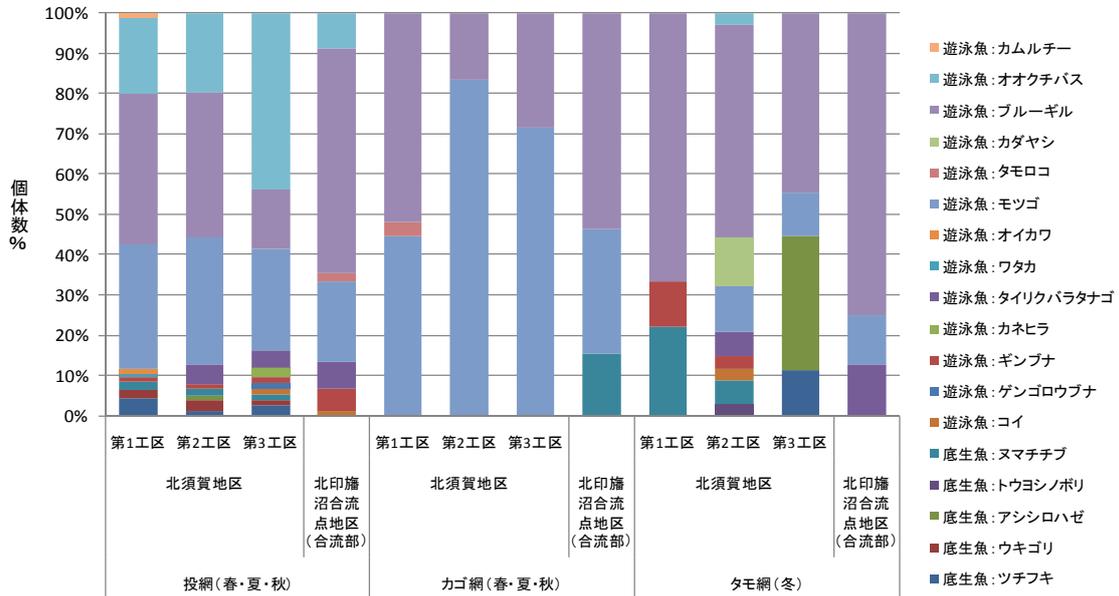
図 3-4-26 調査区別の魚種構成

投網では、どの調査区においてもモツゴとオオクチバス、ブルーギルが多くみられ、特に特定外来生物であるオオクチバスとブルーギルの 2 種で、5 割以上と高い比率を占めていた。

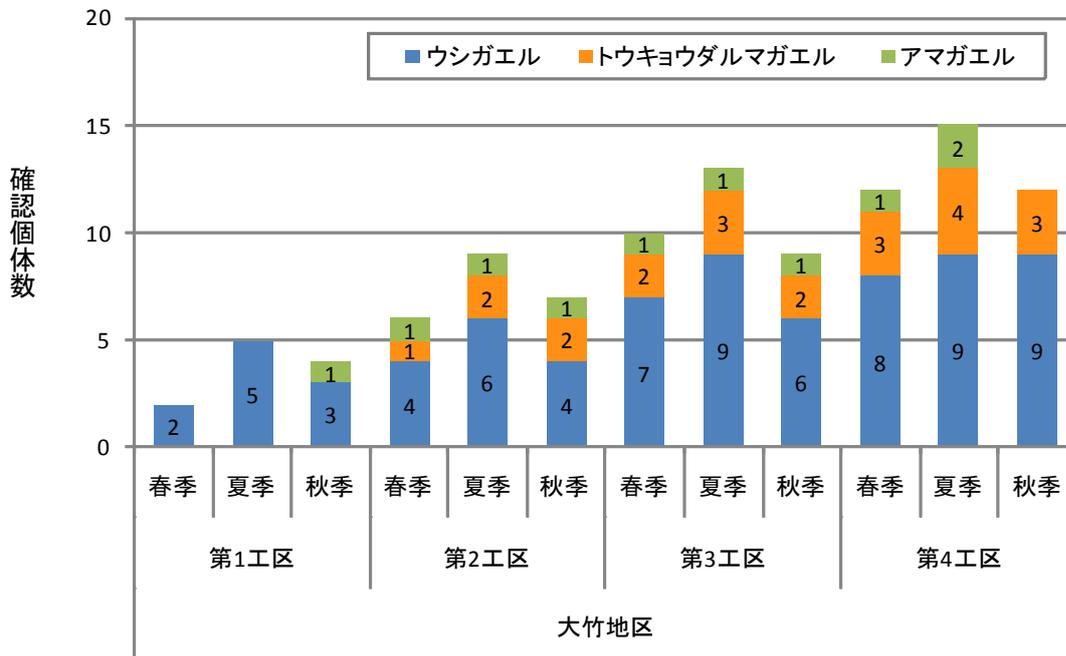
図 3-4-41 調査区・調査方法別の確認個体数（大竹地区）

図 3-4-41 に示すとおり、第 1～4 工区で確認された両生類の種構成は、春季から秋季に大きな違いはみられなかった。確認個体数は、ウシガエルやトウキョウダルマガエルは全ての地区で夏季に確認数が多くなった。これはこれらの種が繁殖にあたり適した水温であり、活性が高かったためと考えられる。

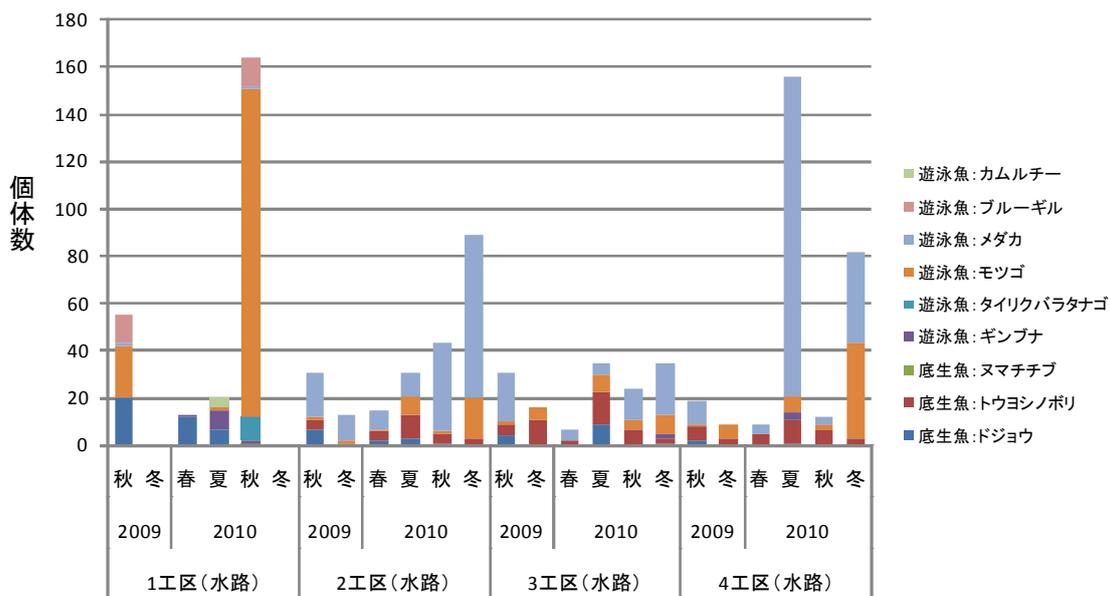
図 3-4-43 水路における出現個体数

水路では、堤外地の印旛沼沿いに位置する 1 工区において、秋季に個体数が増加したが、渇水期で印旛沼の水位が低下する冬季は水がほとんど無くなり、魚類が生息しなくなる傾向が 2 年連続でみられた。したがって、1 工区の水路は、一時水域として印旛沼に生息する魚類に利用されていることがうかがえる。また、カムルチーやブルーギルといった外来種が確認されていることも 1 工区の特徴といえる。

2 工区から 4 工区においては、季節にあまり関係なく個体数に変動がみられた。これは、水路内で魚類がパッチ状に生息しているためと考えられ、繁殖期をむかえ個体数が増加する夏季から秋季のみでなく、深場に集まる冬季で多くの個体数が確認される例もみられた。種構成としては、昨年度以降変化はなく、ブルーギルなどの外来種も入ってきていないことから、安定した生息環境が形成されていると考えられる。

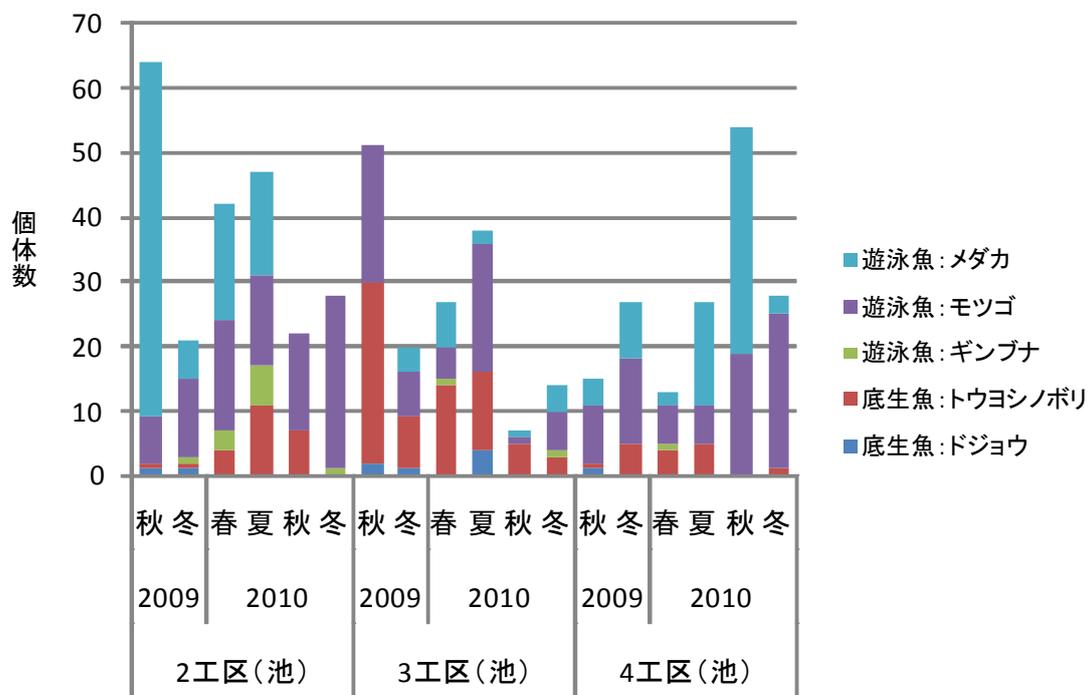
図 3-4-44 池における確認個体数

2工区から4工区にかけての池においても、水路と同様、個体数にばらつきはみられるが、昨年度以降、種構成に変化はみられず、安定した生息環境が形成されていると考えられる。また、生息種は水路と比べてと変わらないことから、池と水路の間をある程度自由に往来していると考えられる。
