# 成田新高速鉄道線

環境影響評価事後調査報告書

(施工時編)

平成24年3月

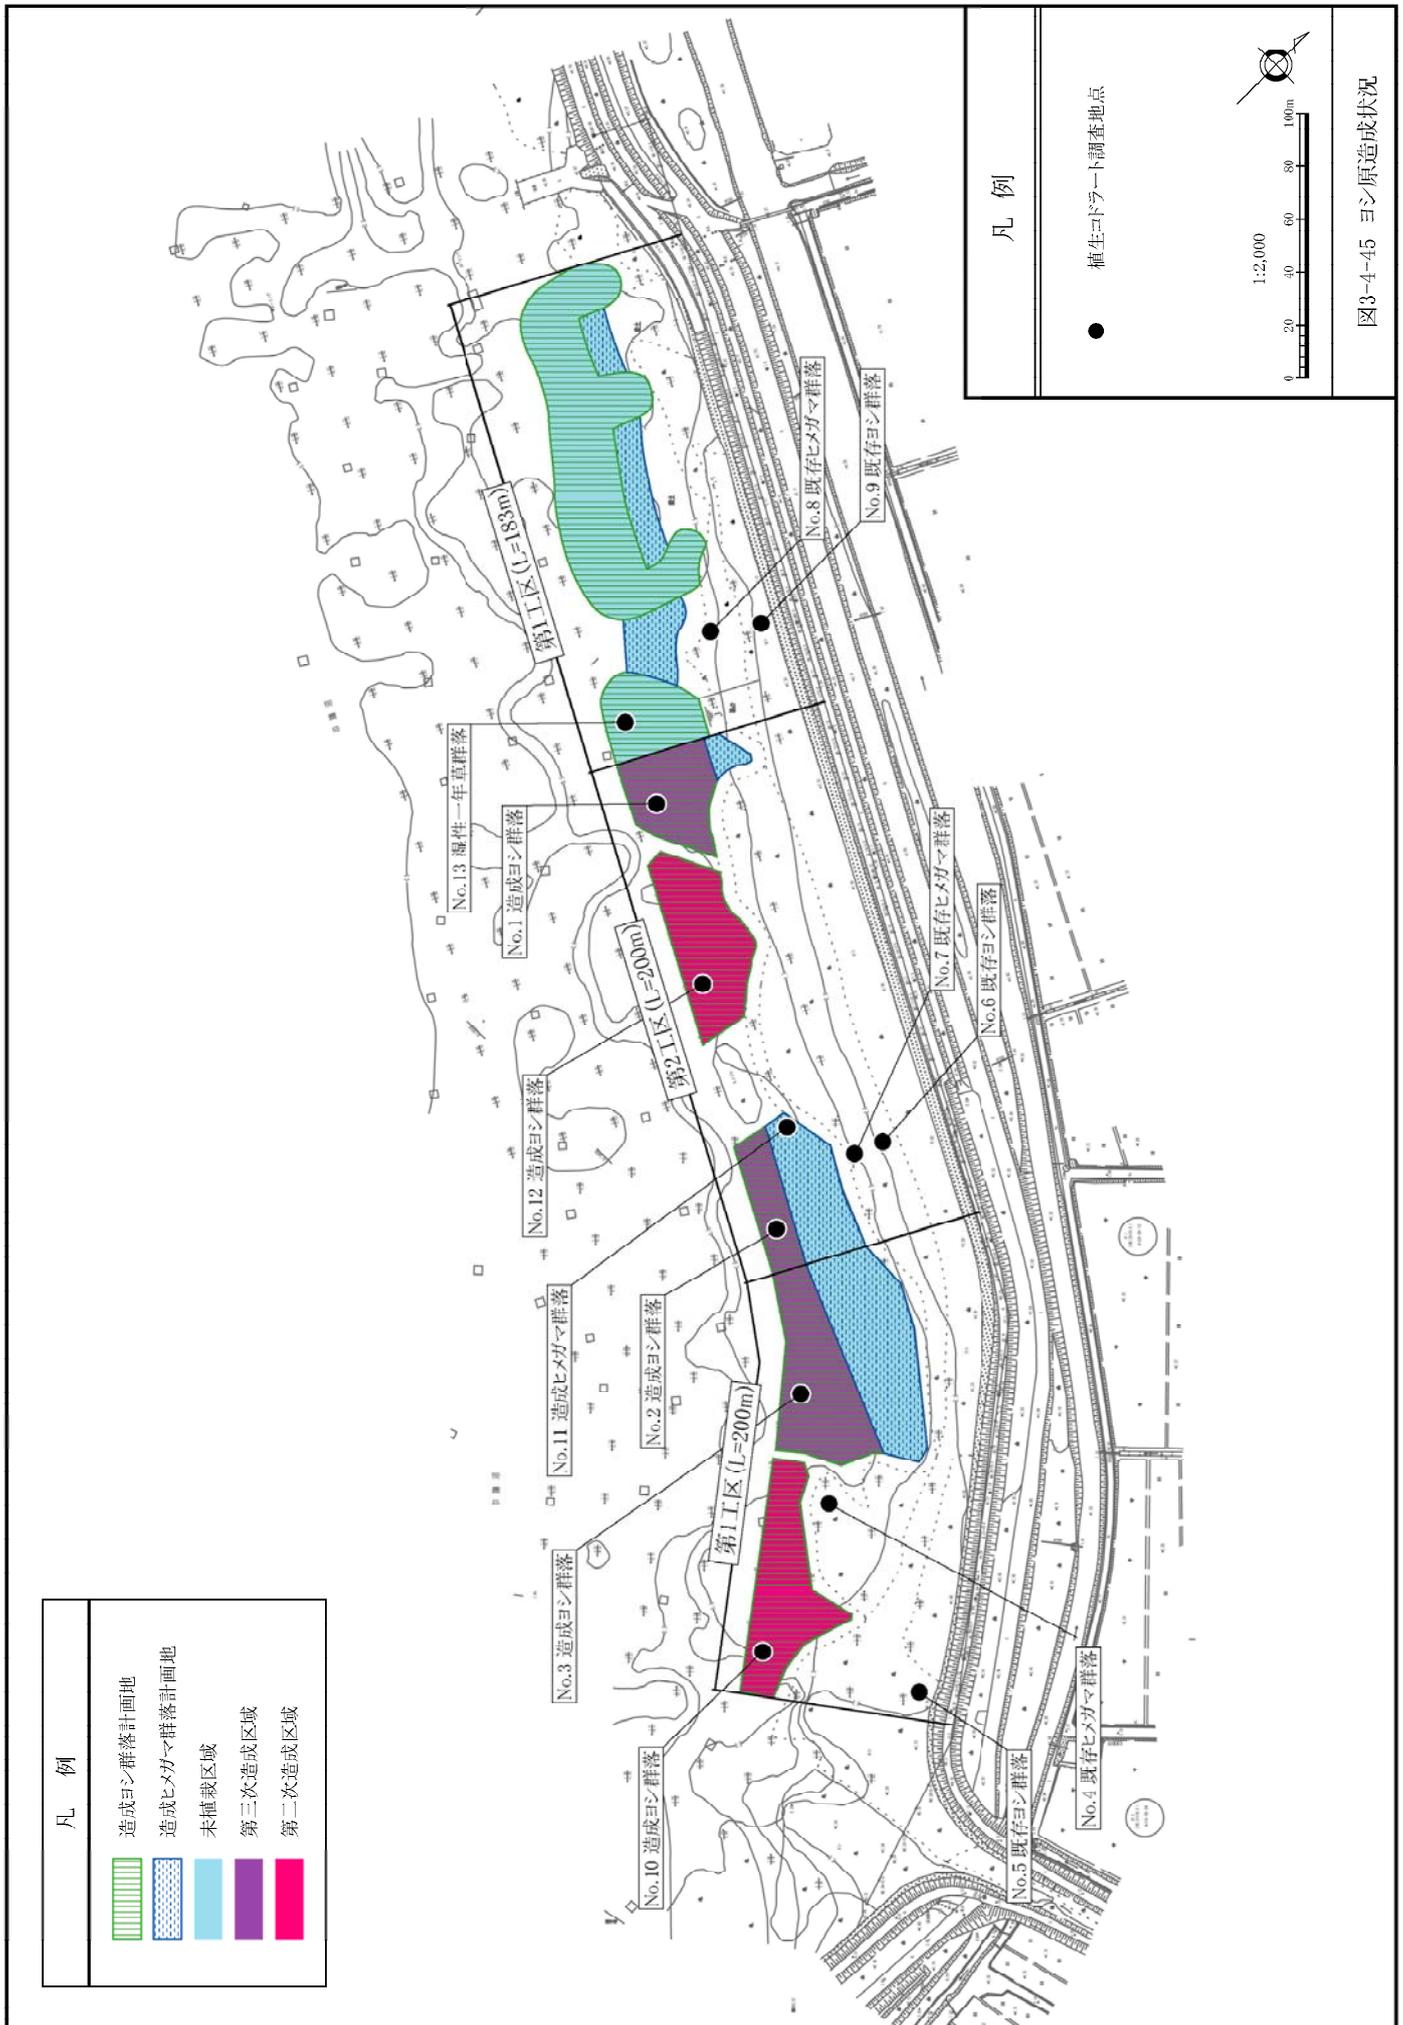
図3-4-45 ヨシ原造成状況

3 度にわたる植栽により、現在、造成区域は平成 19 年度に植栽された第二次造成区画と平成 20 年度に植栽された第三次植栽区域に分けられる。両者とも盛土により地表面が露出しており、ヨシが均等に植栽されていた。西端の第 1 工区は水面より上位まで盛土が実施されているものの、植栽は実施されていない。

ヒメガマ群落の造成区域では、全工区を通してヒメガマの植栽は実施されておらず、大部分は開放水面となっていたが、特に第 1 工区の広い範囲で陸側からのヒメガマの侵入が確認されている。

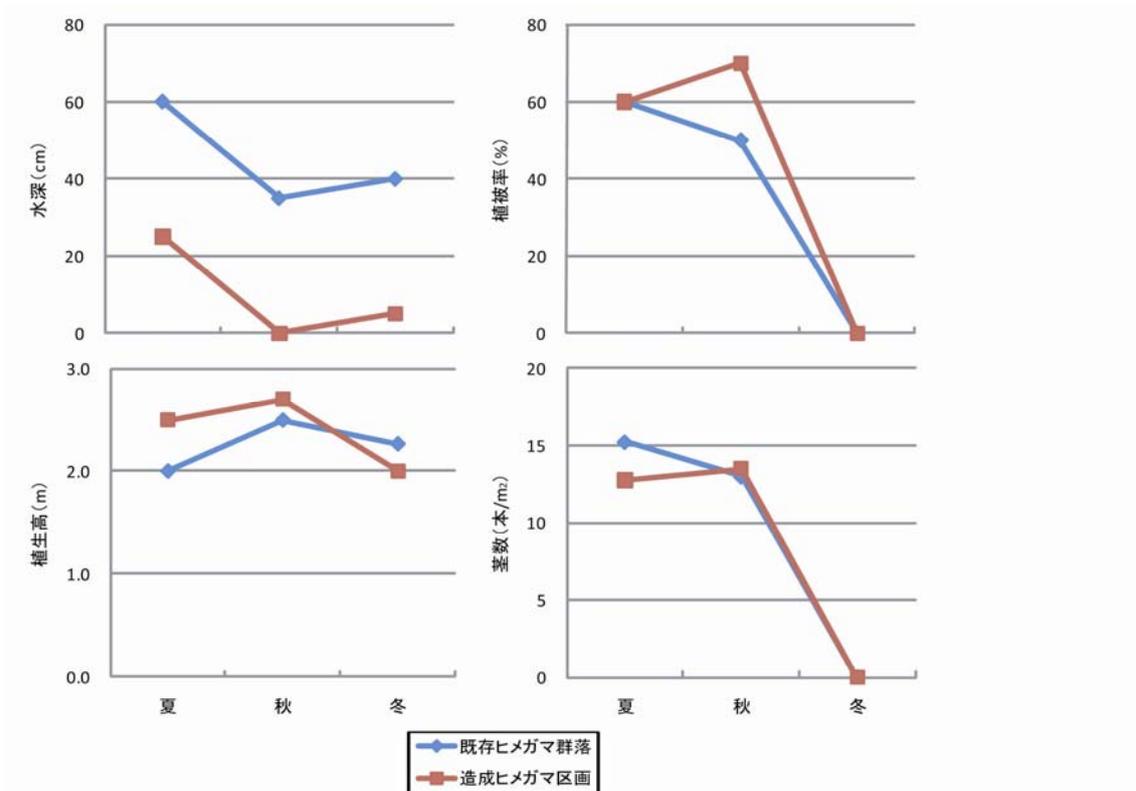
図 3-4-51 造成区画別ヒメガマの生育状況

既存ヒメガマ群落と造成ヒメガマ群落について、水深、植被率、植生高、単位面積  
あたりの茎数の平均値の季節変化を比較した (図 3-4-51)。造成ヒメガマ群落は既存  
のヒメガマ群落に比べて水深が浅いことを除けば、植被率、植生高、単位面積あたり  
の茎数も既存群落と同等かそれ以上の値となっている。造成ヒメガマ群落は既存の群  
落と同程度まで発達していると考えられる。

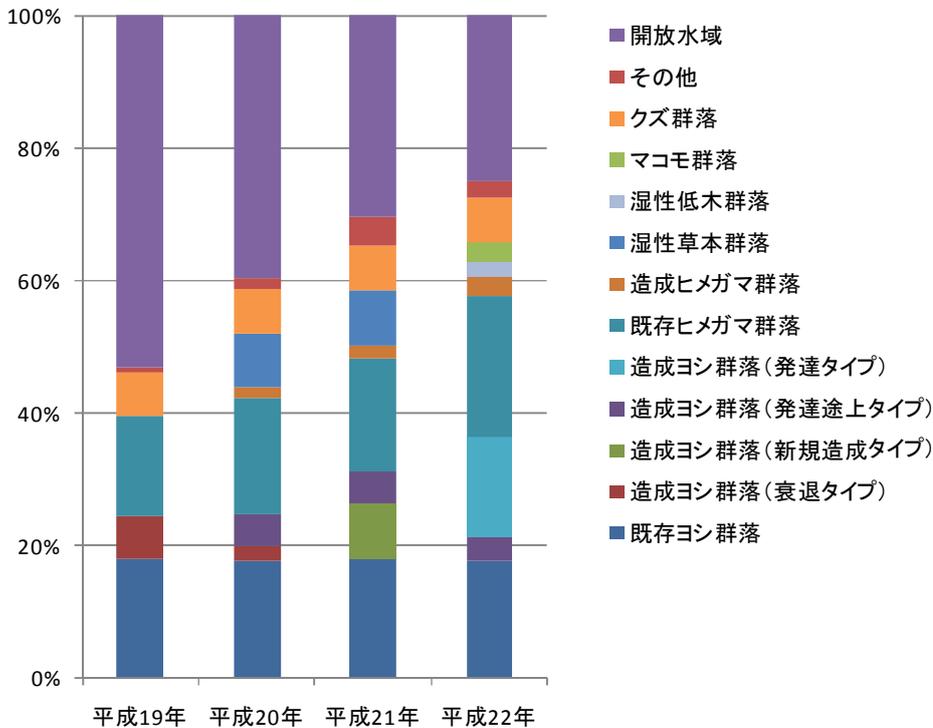
図 3-4-52 植生分布の経年比較

昨年度（平成 21 年度）までとの植生分布の比較を図 3-4-52 に示す。第一次造成区画（第三次造成区画）に再造成・植栽された造成ヨシ群落や、第二次造成区画に植栽された造成ヨシ群落（発達途上タイプ）も発達し、湿性草本群落の一部にもヨシが優占するようになったため、発達タイプの造成ヨシ群落の面積が大幅に増大する形となった。なお、その他の群落はオニビン群落、セイタカアワダチソウ群落、オギ群落が含まれる。このうち、オニビン群落は昨年度（平成 21 年度）に面積が増大していたが、今年度は既存のヒメガマ群落の侵入により、その面積が減少した。

ヨシ群落の面積は、全体の 40% 近くまで増加しており、ヒメガマ群落も含めれば、全体の 60% に達するようになっている。造成ヨシ群落も順調な発達がみられ、既存の群落に近い状態に発達していると思われる。以上のことから、全体の水辺の植物群落のサンカノゴイや餌生物の生息環境としての質は向上していると考えられる。

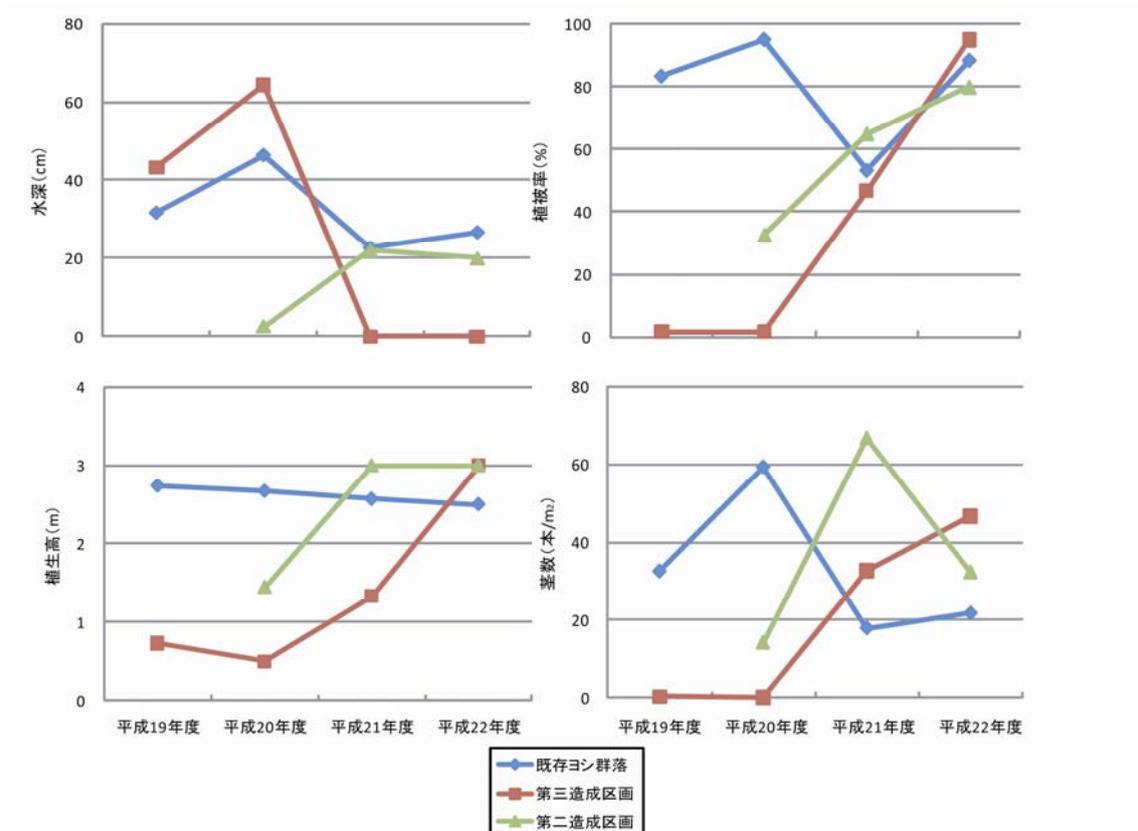
図 3-4-53 ヨシ群落の経年比較

第三次造成区画に関しては、植被率・植生高・面積あたりの茎数はおおむね順調に増加している。一方、第二次造成区画に関しては、面積あたりの茎数が大幅に減少している。既存群落に関しては、全体的に昨年度の値からの増加がみられる。これらは、第三次造成区画の造成による影響が薄れたことなどが考えられる。

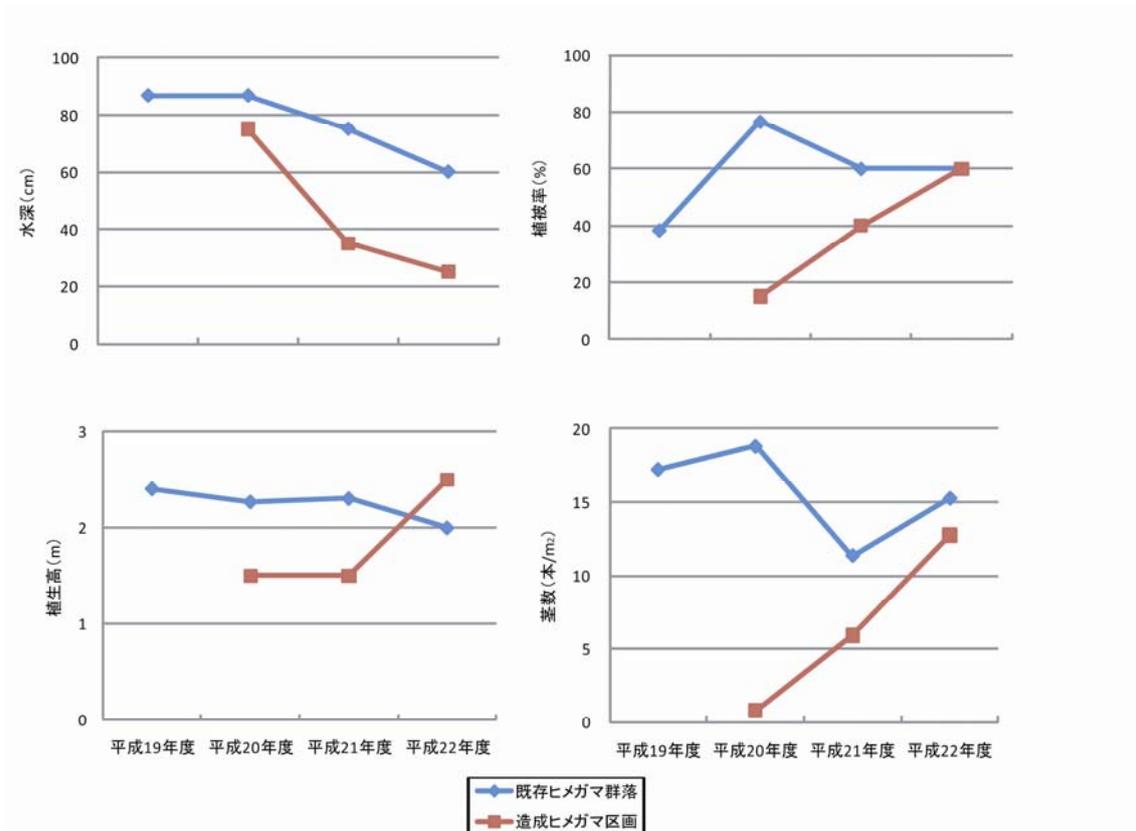
図 3-4-54 ヒメガマ群落の経年比較

造成ヒメガマ区画は、植生高・植被率・面積あたりの茎数はおおむね順調に増加していると考えられる。一方、既存群落は植被率・面積あたりの茎数の値が増減を繰り返しているが、年変動の範囲と思われる。なお、両区画とも水位はやや下がる傾向にあるが、これはヨシの第三次造成区画の盛土が影響している可能性がある。

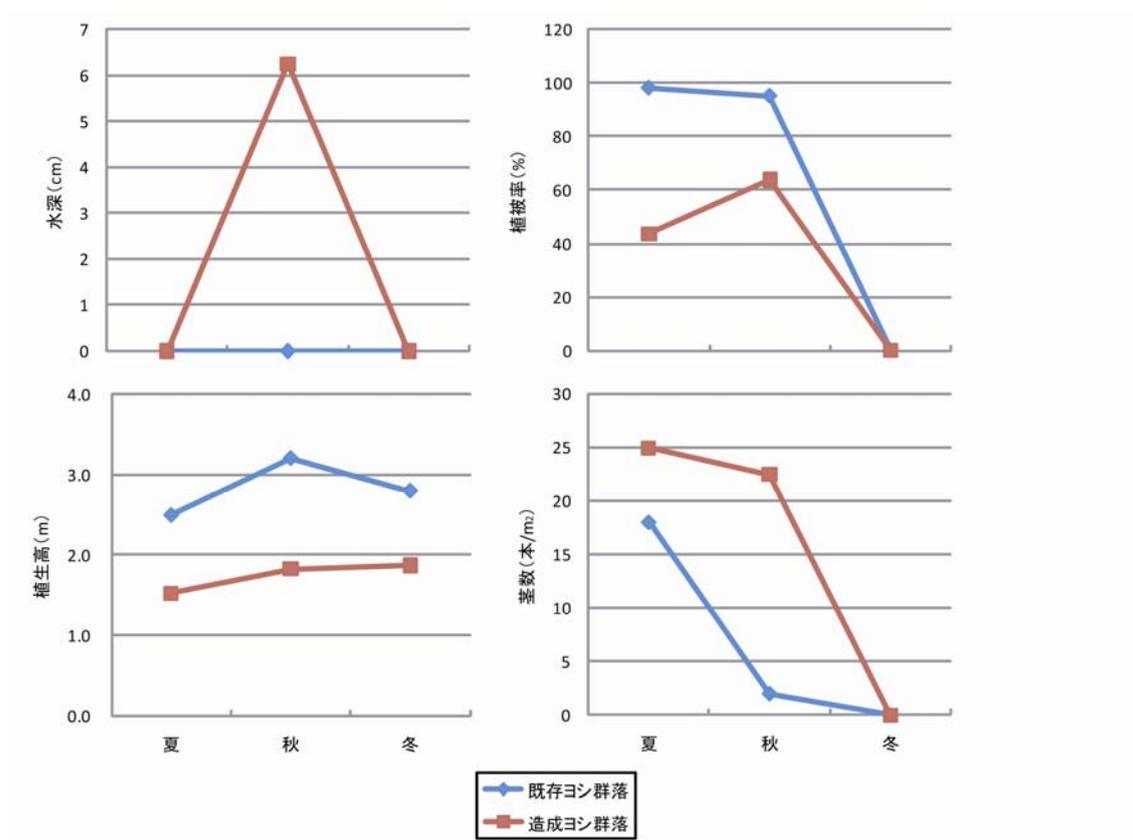
図 3-4-60 既存および造成ヨシの生育状況

面積あたりの茎数は、造成群落は既存群落より高い値になっている。既存ヨシ群落のコドラート調査地点では、ヨシ以外にオギなども生育しており、地上部が枯れた個体も多かったため、値が低くなった。また、造成群落の面積あたりの茎数の値は比較的高いが、茎が細く葉が少ない個体が多いため、植被率には反映されていない。

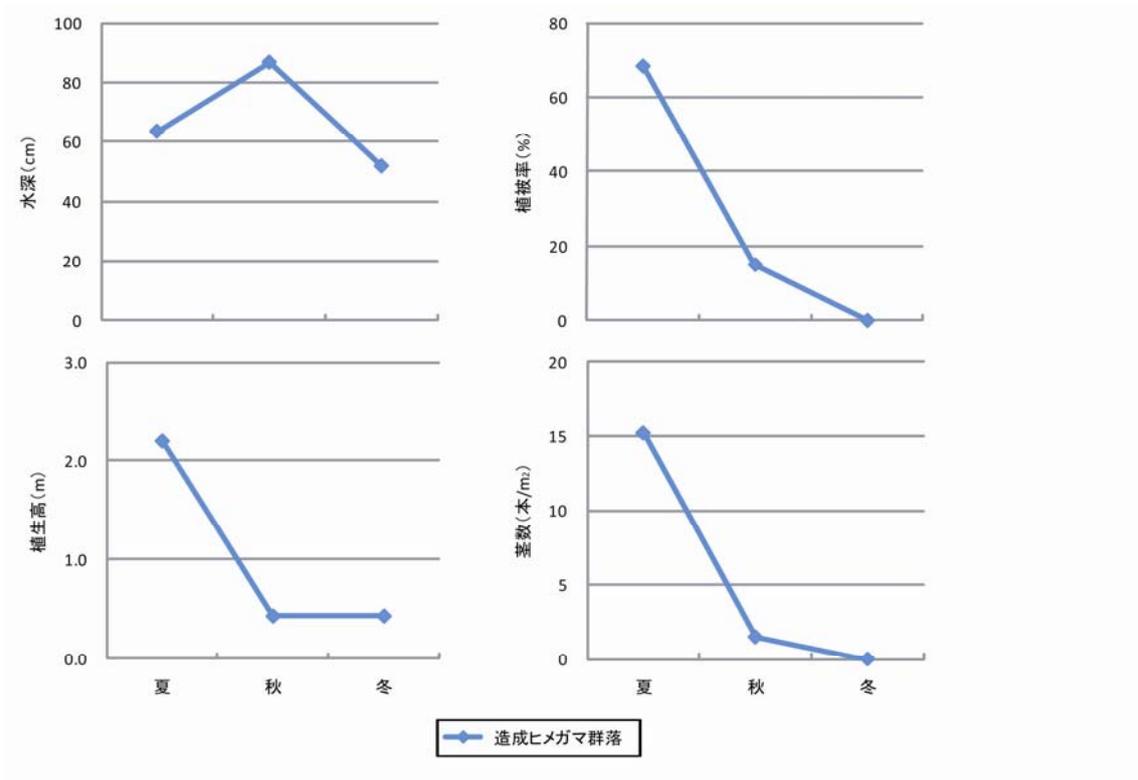
図 3-4-61 ヒメガマの生育状況

造成ヒメガマ群落について、水深、植被率、植生高、単位面積あたりの茎数の平均値の季節変化を比較する(図 3-4-61)。造成ヒメガマ群落は水深が 50~100cm と比較的深いところでみられ、特に秋季では増水により水位が上昇していた。また、植被率、植生高、単位面積あたりの茎数は、夏季以降の刈り払いによって著しく減少した。ただし、個々の植物体の生育状況は良好であったため、ヒメガマの生育密度を抑止するには、今後も継続的に管理していく必要がある。
