## 2) スロープ側溝設置効果確認調査

供用後 3 年目のスロープ側溝内での両生類等の調査結果をまとめるとともに、過年度の結果との比較及び考察を行った。

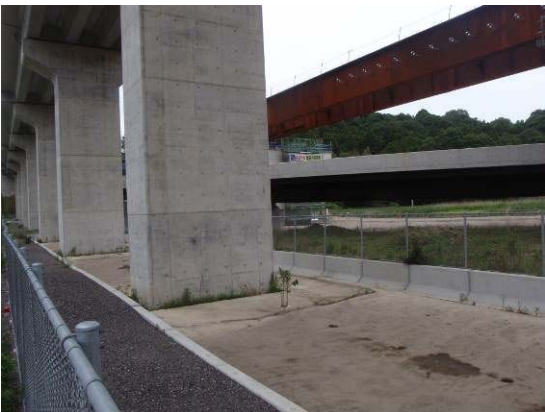
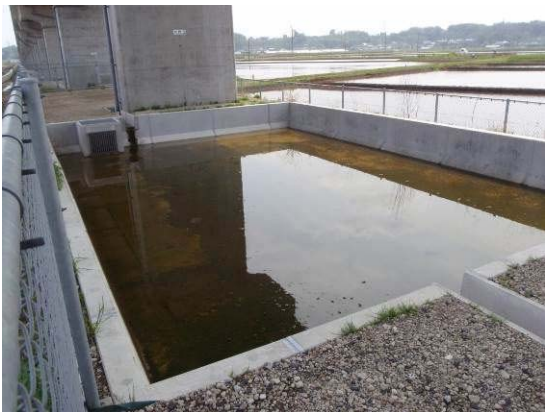
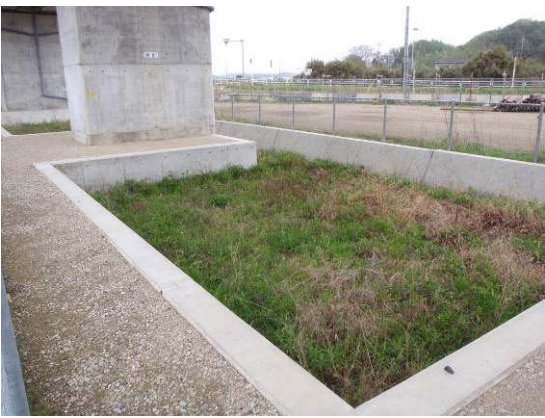
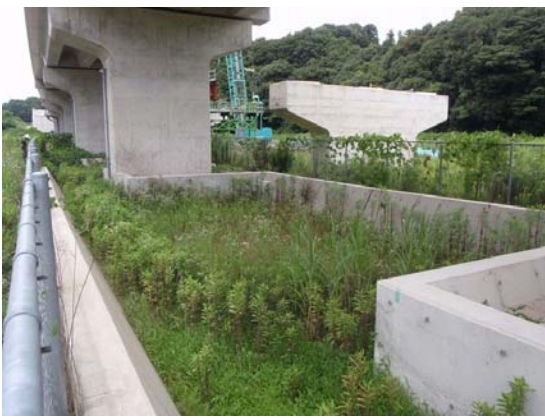
写真 ３-２-１ 雨水貯水枡設置状況

これらの雨水貯水升は場所によって条件に違いがみられた。コンクリートの底面が剥きだしで土砂などの堆積がみられないもの、雨水が溜まった水深２０～３０ｃｍ程度のプール状態のもの、土砂が流れ込み植物が出芽したもの、日当たりもよく植物が繁茂するものなどであった。確認された雨水貯水升の状況を写真３-２-１に示す。

植物が著しく繁茂する升では、カエル類など小型の落下動物の確認が困難となり、比較的大型のカメ類の確認が多かった。

| コンクリート製の大きな雨水貯水升 | 水の溜まった雨水貯水升 |
| 土が入り植物の入った雨水貯水升 | 植物が著しく繁茂する雨水貯水升 |

雨水貯水升に落下した両生類や爬虫類、小型の哺乳類は、乾燥や餌不足などの要因で衰弱し、やがて死亡してしまう可能性がある。

落下個体数が多い要因は、隣接する北千葉道路事業が建設中であり、鉄道敷地外側に設置予定であるスロープ付き側溝の整備が完成していないためと考える。将来的には、鉄道敷地より両外側にスロープ付き側溝が設置され、側溝に落下した個体をスロープにより鉄道や道路敷地に侵入しないよう誘導することから、路線橋脚下のU字側溝や雨水貯水升に小動物が侵入する可能性は小さくなると考える。一部、スロープ付き側溝を設置している区間では、スロープ付き側溝を利用し脱出しているカエル等が確認されており、環境保全措置としての効果は高いものとする。

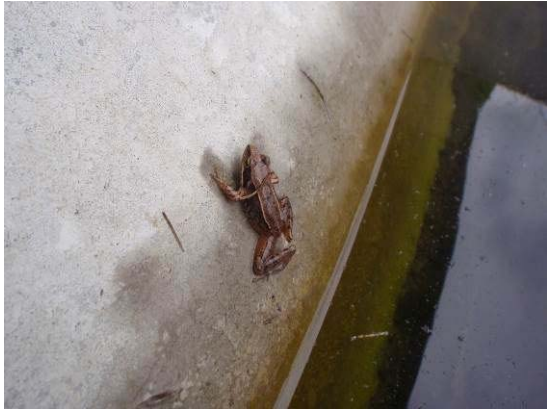
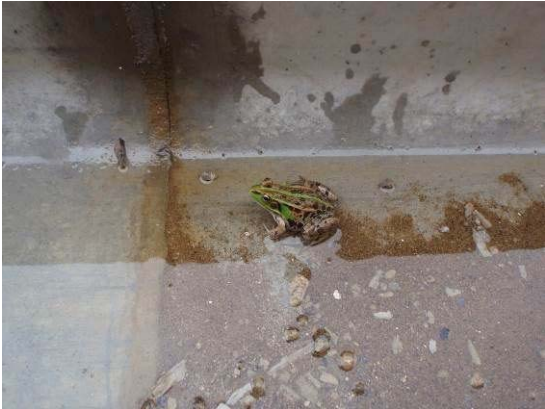
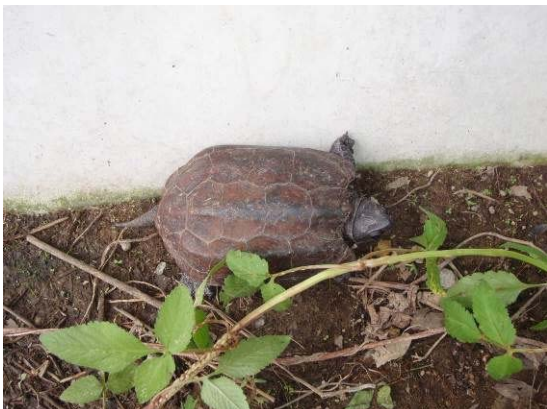
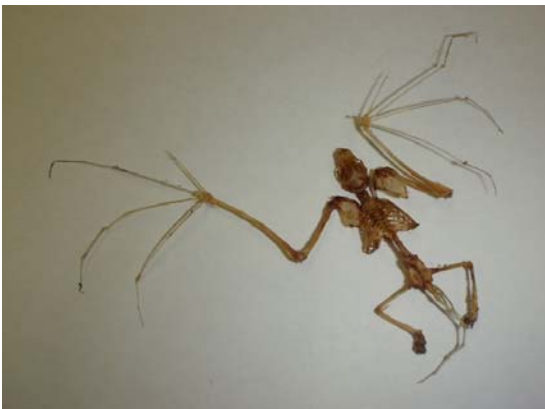
写真 3-2-2 落下した小動物確認状況

なお、ニホンアマガエルやニホンアカガエルなどの一部の両生類は、現地調査において幼生や幼体が確認されていることから、雨水貯水升を繁殖場所として利用していることが示唆される。

| ニホンアカガエル(成体) | トウキョウダルマガエル(成体) |
| クサガメ(成体) | 落下していたアブラコウモリ(骨格標本) |

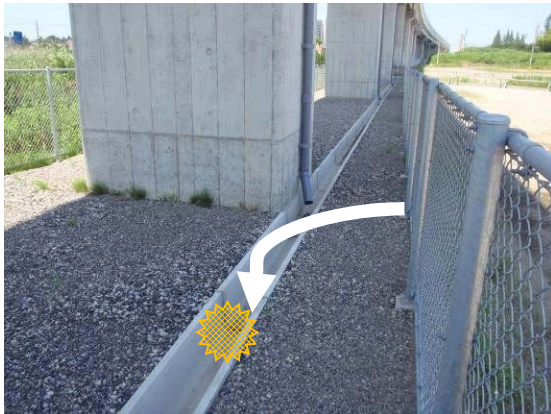
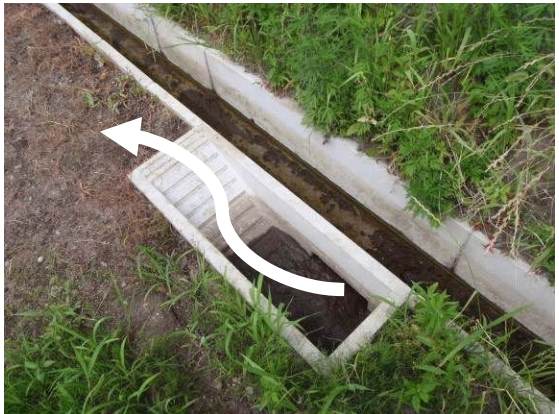
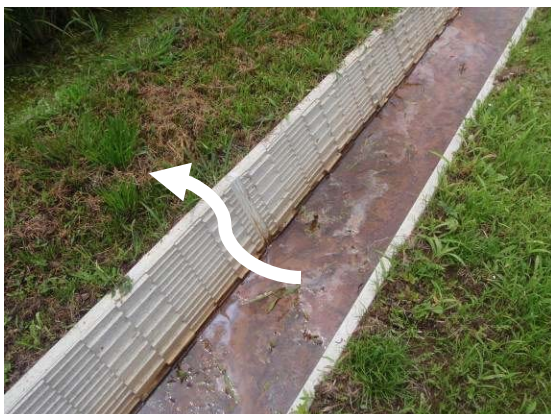
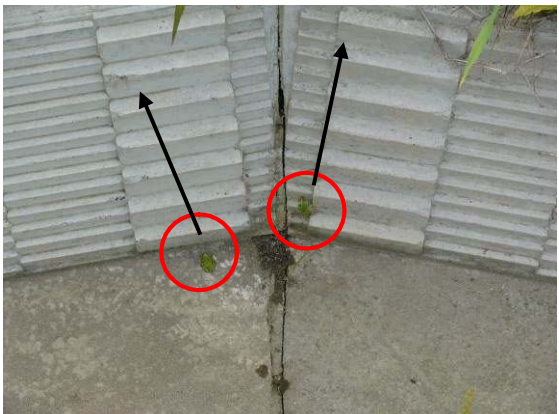
写真 3-2-3(1) 側溝設置状況 (1)

鉄道及び北千葉道路事業により、スロープ付き側溝を設置している。側溝の状況を写真3-2-3に示す。また、スロープ付き側溝の位置を図3-2-3に示す。鉄道高架下の敷地内には、U字側溝を設置しており、一部に蓋掛けをしている。スロープ付き側溝は、いずれも高架下の敷地より若干南側の水田脇に設置している。これまでの調査結果から、スロープ付き側溝を利用し脱出しているカエル等が確認されており、スロープ付き側溝は多くの両生類や爬虫類、小型の哺乳類にとって側溝からの脱出に有用であると考ええる。

| <p>U字側溝(スロープ・蓋なし)</p> | <p>スロープ付き側溝①(這出工法)</p> |
| <p>スロープ付き側溝②(片斜工法)</p> | <p>スロープを利用するニホンアマガエル</p> |
